# Gutachten zum technischen und baulichen Zustand des Schwimmbades Wipperfürth und Entwicklung eines Sanierungskonzeptes

- Kurzfassung -

19. Mai 2008

ENERGIEBÜRO SCHAUMBURG

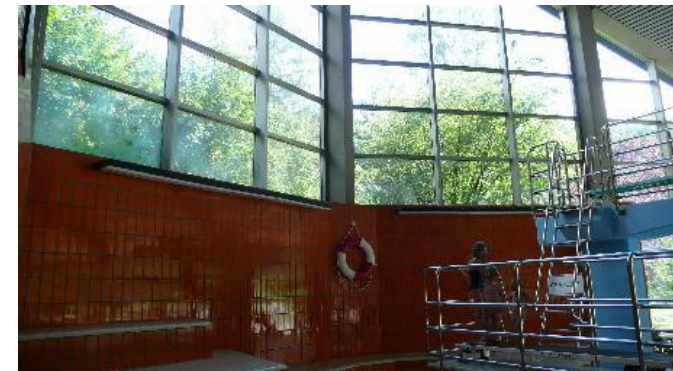
Die Fassadenkonstruktion aus Metallprofilen ist nach äußerer Inaugenscheinnahme mechanisch offensichtlich noch intakt. Wärmetechnisch ist sie im Vergleich mit heutigen Konstruktionen sehr schlecht.

Abbildung 1: Glasfassade der Schwimmhalle

Auffallend ist auch die geringe Dichtigkeit der Fassade an den Anschlüssen. Spritzt der Schwimmmeister den Umgang um das Becken mit dem Hochdruckreiniger ab, dringt der Strahl sichtbar unter der Fassade hindurch ins Freie. Im Bereich des Beckens spürt man an vielen Stellen massive Zugeffekte.

Für den Austausch des Glases gibt es im Moment allerdings keine akute Notwendigkeit, er kann daher zu einem späteren Zeitpunkt erfolgen. Die Randanschlüsse der Fassade sollten allerdings schon frühzeitig neue abgedichtet werden, da sie extrem undicht sind.

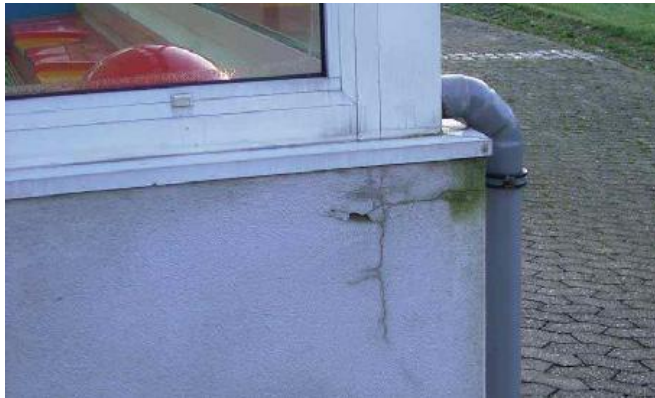
Abbildung 2: Feuchteschäden am Sockel des Anbaus

lich. Technisch besteht jedoch von außen erkennbar kein akuter Handlungsbedarf.

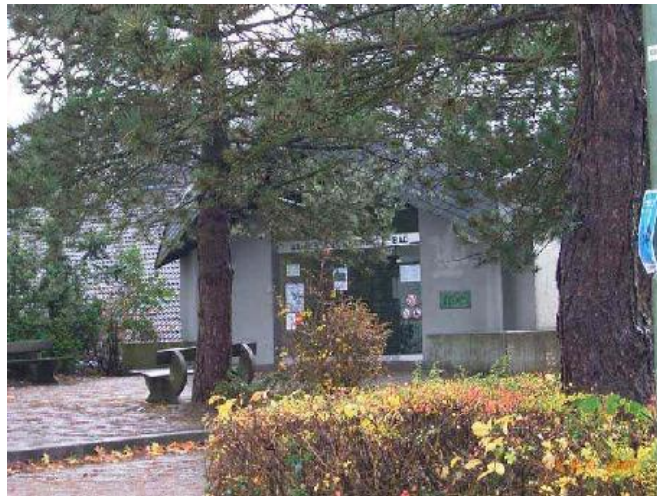
Abbildung 3: "gut getarnter" Eingang zum Bad

Bereits bei der Anfahrt bemerkt man, daß das Bad für einen Außenstehenden kaum wahrzunehmen ist. In jüngerer Zeit wurde zwar ein Schild an der Zufahrt zum Mühlenberg aufgestellt, für einen Fremden<sup>4</sup> ist der Weg zum Bad aber immer noch schwer zu finden.

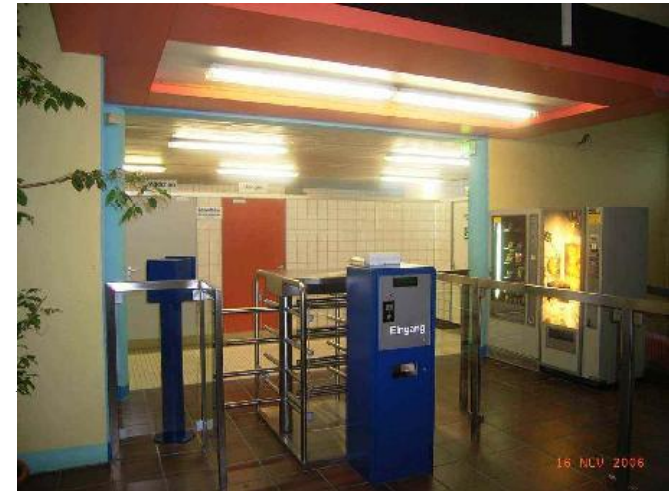
Gelangt der Gast dann doch zum Eingang zur Schwimmhalle (erkennbar an einem Drehkreuz), empfängt ihn immer noch ein wenig einladendes Ambiente. Eine stark blendende Beleuchtung mit Opalwannen- und Prismenleuchten und eine dunkle Gesamtgestaltung tragen zu diesem wenig angenehmen Eindruck bei.

Abbildung 5: Abweisender Eingang mit stark blendender Beleuchtung

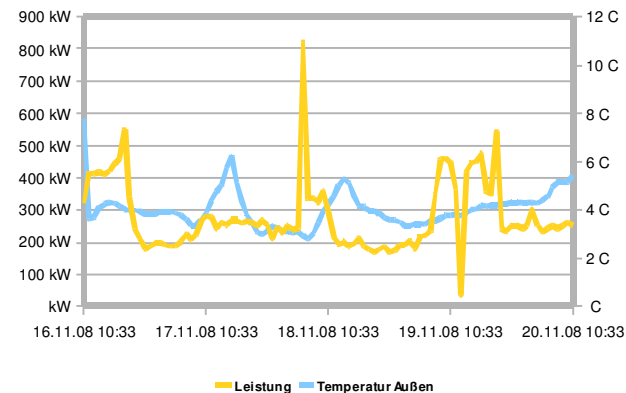
Abbildung 8: Lastgangmessung Heizkesselanlage

Eine detaillierte Auswertung der Meßergebnisse findet sich in Anlage 1:. Die Messung ergibt einen thermischen Leistungsbedarf von etwa 630 kW. Installiert sind wie bereits erläutert etwa 2.200 kW. Die Anlage ist somit um über 250 % überdimensioniert!

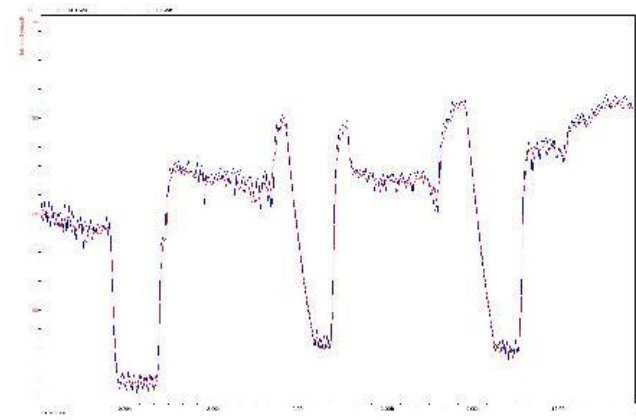
Anhand der mangelnden Kondensatbildung im Brennwertkessel kann bereits auf Fehlfunktionen im Bereich Hydraulik und Wärmeverteilung geschlossen werden. Um die Funktion der Verteilung genauer zu analysieren wurden umfangreiche Messungen mit Temperaturdatenloggern vorgenommen. Beispielhaft findet sich in Abbildung 9 eine der Meßreihen von Vor- und Rücklauf des Brennwertkessels. Unschwer ist zu erkennen, daß Vor- und Rücklauftemperaturen nahezu gleich sind, die Betriebsweise der Anlage ist somit bezüglich des Energieverbrauchs extrem schlecht. Die Brennstoffausnutzung ist schlecht und der Pumpenstromverbrauch stark überhöht.

Abbildung 9: Vor- und Rücklauftemperaturen am Brennwertkessel

Die vorgefundenen Meßdaten weisen auf schwerwiegende Fehler im Rohrnetz des Bades hin. Dadurch dürfte es auch zu deutlichen Verschlechterungen der Regelfähigkeit der Heizungsanlage und damit nochmals zu unnötigen Mehrverbräuchen kommen.

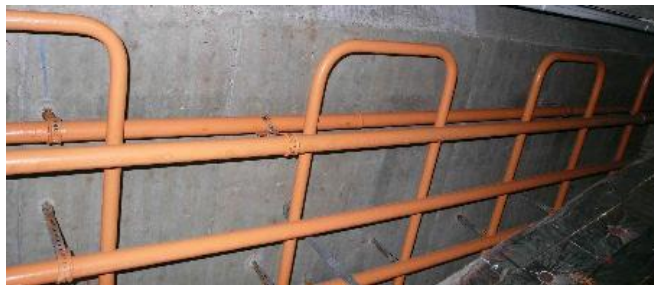
Abbildung 10: "Fußbodenheizung" unter der Kellerdecke

Übliche Fußbodenheizungssysteme bestehen aus im Estrich eingelassenen Metall- oder Kunststoffrohren, die mit niedriger Vorlauftemperatur betrieben werden. Die Wärmeverluste nach unten werden dabei durch eine unter dem Estrich angeordnete Dämmung beschränkt. Im WLS-Bad kommt ein anderes System zum Einsatz: Unterhalb der Kellerdecke sind in dichten Reihen Heizleitungen abgehängt, die hoch aufgeheizt die Luft unter der Decke und damit indirekt auch den Boden der Schwimmhalle erwärmen.

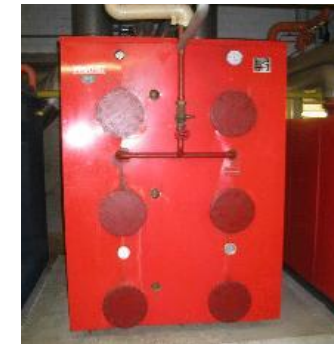
Abbildung 11: Schadhafter Warmwasserspeicher

Das Vorhalten eines großen Warmwassernetzes ist hygienisch nicht unproblematisch. Es besteht das Risiko der Verkeimung des Warmwassers und daraus folgend ein potentielles Infektionsrisiko für die Badegäste. Zu der Zeit als das Bad erbaut wurde, war man sich dieser Risiken nicht bewußt. Die Rohrleitungsanlagen sind daher weit verzweigt und es wurde ein aus hygienischer Sicht besonders problematischer Zellspeicher eingesetzt. Trotz der ungünstigen Anlagenkonstellation sind hygienische Probleme mit dem Warmwasser bis dato nicht bekannt. Da der Speicher auf Grund seines Alters ohnehin zur Sanierung ansteht, sollte bei diesem Anlaß über einen Systemwechsel nachgedacht werden.

Es wird vorgeschlagen bei dieser Gelegenheit das System vollständig umzustellen. Hygienisch wie energetisch optimal ist es das warme Duschwasser gar nicht mehr zu bevorraten, sondern es dezentral in direkter Nähe zum Duschaum vor Ort zu erwärmen (Frischwassersystem). Die erforderliche Leistungsreserve für kurzfristige Bedarfsspitzen kann aus dem für das BHKW installierten Pufferspeicher bezogen werden. Die Hygieneproblematik läßt sich durch einen den Duschen vorgeschalteten Legionellenfilter nochmals drastisch entschärfen. Damit läßt sich ein energiesparendes und hygienisches Warmwassersystem betreiben.

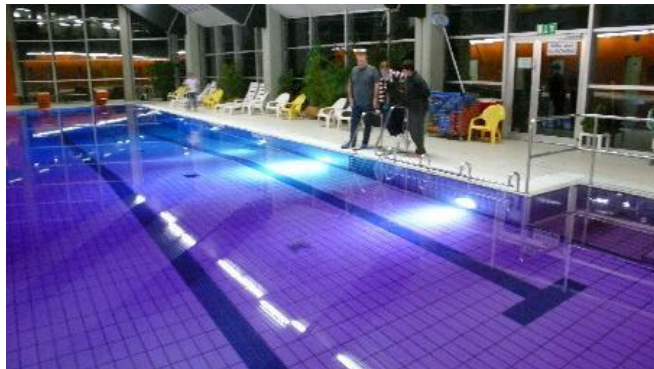
Abbildung 12: Färberversuch im Schwimmerbecken

Damit ist mit einer guten Chlorverteilung zu rechnen. Mit dem erhöhten Kontrast durch die eingesetzten Färbemittel konnte man aber auch die erhöhte Menge an Schwebstoffen erkennen, die das Beckenwasser belasten.

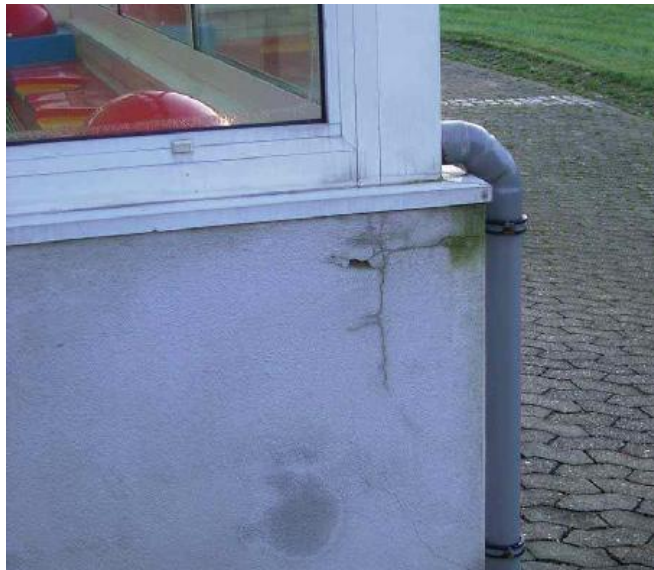
Das Becken ist für die Nutzer attraktiv und wird von vielen Müttern mit Kleinkindern genutzt. Hygienisch und bautechnisch ist das Becken jedoch nicht unproblematisch. Die Wasserdurchströmung ist auf Grund der Beckengeometrie trotz hoher Umwälzmenge nicht in der Lage die Verschmutzung herauszutransportieren. Die bei Nutzung des Beckens anfallende deutliche Verschmutzung des Beckenbodens müßte sehr regelmäßig manuell entfernt werden.

Abbildung 13: Bauschäden am Sockel des Planschbeckens

Problematisch ist auch, daß die Konstruktion und der darunter liegende Boden offensichtlich nicht wasserdicht sind. Es kommt zu Wasserverlusten und in Folge auch zu Schäden am Sockel des Gebäudes (siehe Abbildung 13). Die Beckenkonstruktion kann allein zum Schutz des Gebäudes so nicht dauerhaft beibehalten werden.

Die bestehende Konstruktion sollte zurückgebaut und durch eine größeren Anbau ersetzt werden. Wichtig ist dabei, genügend Freifläche um das Becken herum zu schaffen. Man verhindert damit das Risiko von Bauschäden an der Fassade und erleichtert die Überwachung der Kinder durch die Eltern. Aus Kostengründen wird allerdings vorgeschlagen die Maßnahme nicht mit der Hauptsanierung, sondern erst später durchzuführen. Dies ist wegen der Lage des Beckens am Rand der Schwimmhalle ggf. auch ohne längere Schließung des Bades möglich.

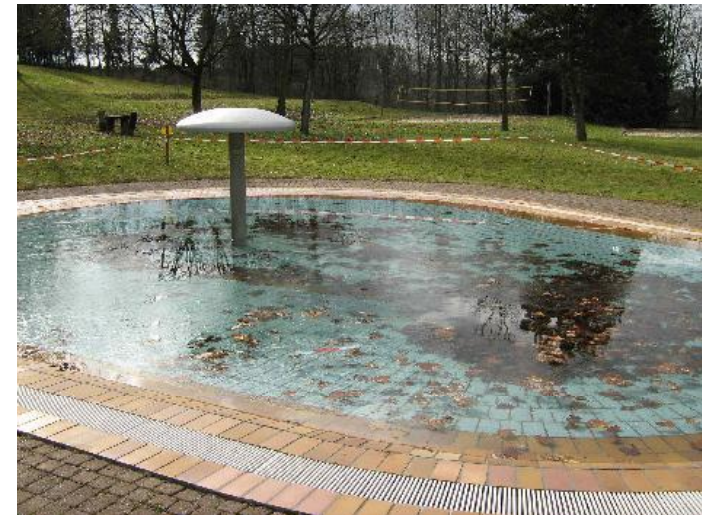
Abbildung 14: Außenplanschbecken mit Einlaufpilz

Absolut inakzeptabel ist allerdings die Versorgung mit Beckenwasser. Das Wasser wird vom Rohwasser des Schwimmbeckens abgegriffen und dann wie bereits erläutert über den Pilz dem Becken zugeführt. Dieser Pilz wird mit Sicherheit auch von den Kleinkindern als Dusche benutzt, wobei mit hoher Wahrscheinlichkeit auch der eine oder andere Schluck Wasser den Weg in einen Kindermagen findet. Das Wasser kommt allerdings nicht frisch gereinigt und sterilisiert von der Wasseraufbereitung, sondern vom Beckenboden des großen Beckens und enthält somit einen großen Teil der sich in diesem Bereich absetzenden Schmutzstoffe.

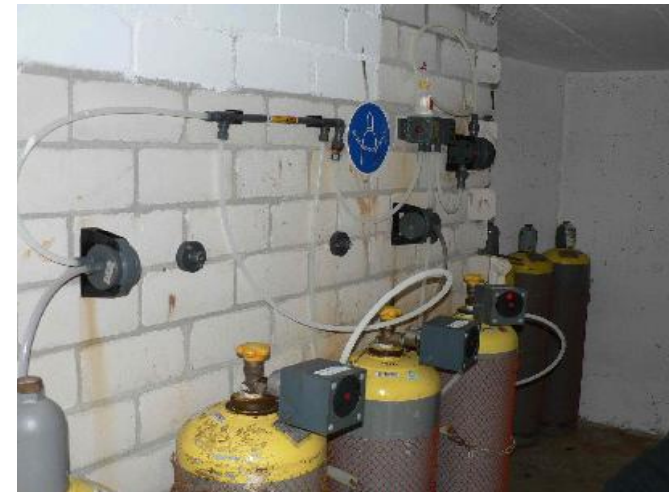
Abbildung 15: Problematische Chlorgasanlage

Der eigentliche Lagerraum und die vorgefundene Chlorgastechnik weisen Sicherheitsmängel auf. Der Chlorraum gelangte durch Anschütтарbeiten bei der Umgestaltung des Außenbereichs unter das Niveau des umliegenden Geländes. Dies ist aus Sicherheitsgründen nicht zulässig. Chlorgas ist schwerer als Luft. Durch einen technischen Defekt austretendes Gas könnte in dieser Geländesituation nicht frei abfließen und würde einen giftigen „Gassee“ bilden. Chlorgas ist hochgiftig. Bereits Chlorkonzentrationen in der Atemluft von 0,5 % sind tödlich, Konzentrationen ab 0,001 % sind bereits gesundheitsschädlich!

Auch die eigentliche Chlorgastechnik ist sicherheitstechnisch nicht mehr akzeptabel, sie weist Mängeln auf und sollte nicht für längere Zeit weiterbetrieben werden.

Die Erneuerung der Chlorgasanlage ist zur Verminderung sicherheitstechnischer Mängel mit höchster Priorität durchzuführen.

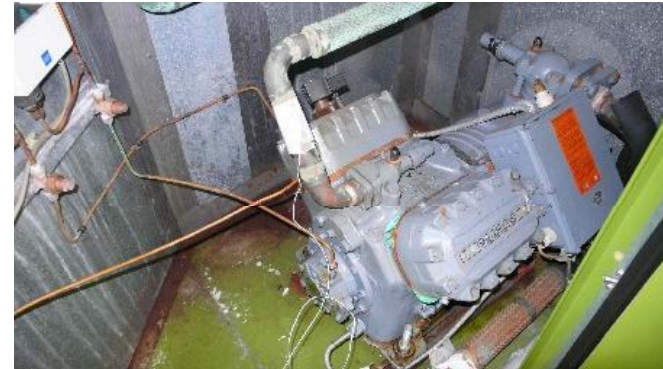
Abbildung 16: Wärmepumpe des Schwimmhallenlüftungsgerätes

Die durch den Wärmerückgewinner vorgewärmte Luft gelangt im Lüftungskeller des Bades über ein offenes Ansaugsystem an ein vergleichsweise modernes Schwimmbadlüftungsgerät mit Entfeuchtungswärmepumpe (siehe Abbildung 18). Das Gerät führt der Schwimmhalle immer einen geringen Außenluftstrom zu. Gleichzeitig saugt es Abluft aus der Halle, entfeuchtet diese Luft mit der Wärmepumpe und führt sie der Halle wieder zu. Das Gerät ist für sein Baujahr vergleichsweise effizient und so weit von außen zu überprüfen auch mechanisch noch in Ordnung. Mit Hilfe der Möglichkeiten der modernen Regeltechnik, könnte der Energieverbrauch allerdings sicher nochmals deutlich verringert werden. Problematisch ist, daß das Gerät allein für die Lüftung der Schwimmhalle deutlich zu klein ist. Die Entfeuchtungsleistung ist im Winter ausreichend, im Sommer reicht sie jedoch nur etwa bis zu Außentemperaturen von 15 °C aus. Im Sommer wäre die Luft in der Schwimmhalle bei Betrieb allein dieses Gerätes deutlich zu feucht.

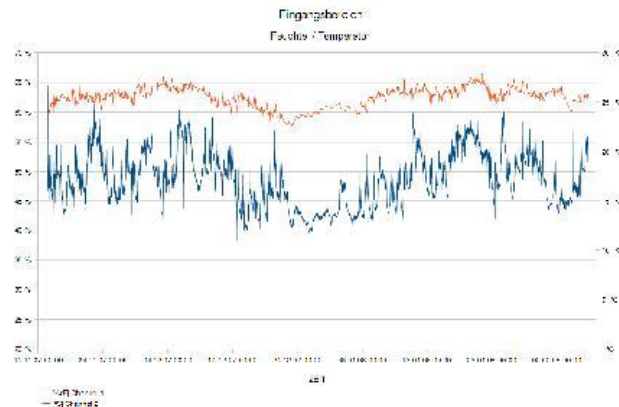
Eine Besonderheit bei der Belüftung der Schwimmhalle ist die große luftseitige Verbindung von Schwimmhalle und Umkleidebereich. Auch Umkleidebereich, Treppenhaus und Eingangsbereich sind ohne Türen zu einem großen Luftraum verbunden. Dadurch verteilt sich die feuchte Schwimmhallenluft im gesamten Gebäude (siehe Abbildung 17).

Abbildung 17: Hohe Temperatur und Luftfeuchte im Eingangsbereich

Die feuchte Luft im Eingang wird dabei als unangenehm empfunden. Auch stellt sie ein erhebliches Risiko für die Baukonstruktion dar. Weitergehende Schäden wurden bisher vermutlich nur durch die extrem überhöhten Luftwechsel und die überall im Gebäude nachströmende kalte Außenluft verhindert.

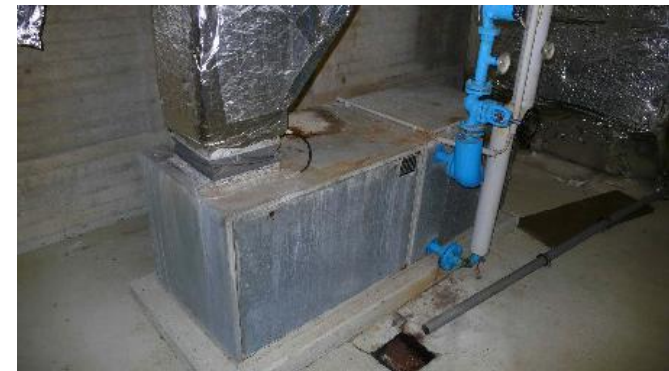
Abbildung 18: Abgängiges Lüftungsgerät für die Personalräume

Ein weiteres Lüftungsgerät versorgt die Personalräume im Untergeschoß. Auch dieses Gerät ist abgängig und muß ersetzt werden. Über den Einsatz eines nutzungsabhängigen Regelsystems bestünde ein deutliches Energiesparpotential.
