# Prüfbericht 2012 E

nach DIN 1076

Bauwerksname **Sonnenweg**  
Teilbauwerksname **Brunsbachsmühle über Wl. Gaulbach**  
Kreis **Oberbergischer Kreis**  
Ort **Wipperfürth**  
Bauwerksrichtung **Nord - Süd**  
Bauwerksart **Gewölbe- bzw. Bogenbrücke**  
Tragfähigkeit  
Baujahr

Prüfrichtung **Nord - Süd**  
Prüfer **Dipl.-Ing. H. G. Ködding**  
Prüfung vom **26.01.2012** bis **06.02.2012**

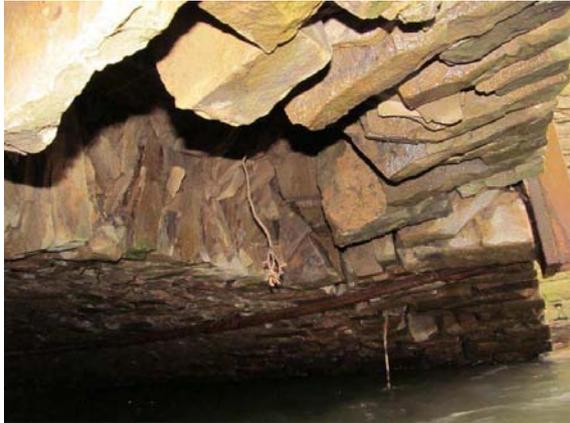
120126-194

[2] Wandung, tragendes Mauerwerk, ausgeprägt, schadhaft, links, Unterseite,

Das Mauerwerk ist stark brüchig. Es gibt eine große Ausbruchstelle. Die Fugen sind durchgehend offen.

S=4, V=0, D=4 EP

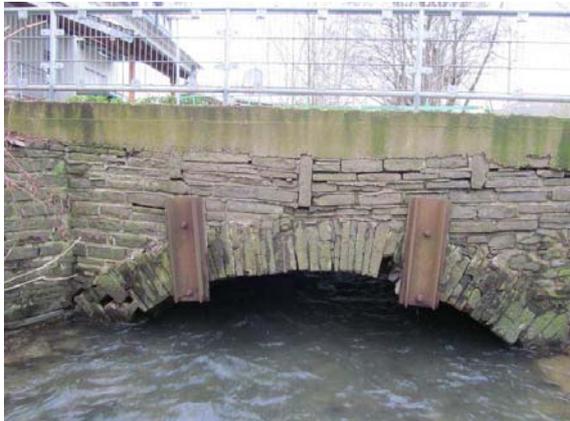
120126-191

[3] Portal / Stirnseite, tragendes Mauerwerk, bereichsweise, schadhaft, links, oben, siehe Foto: 120126-191,

Brüchiges Mauerwerk mit offenen Fugen. Die Stirnwand ist im oberen Teil nach außen verschoben.

S=2, V=0, D=2 EP

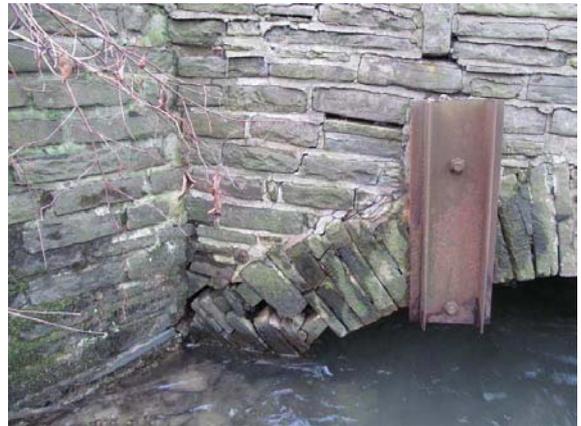
120126-192

[12] Portal / Stirnseite, tragendes Mauerwerk, bereichsweise, brüchig, hinten am Bauwerk, links, Wasserwechselzone, am Ende des Stirnringses.

S=4, V=0, D=4

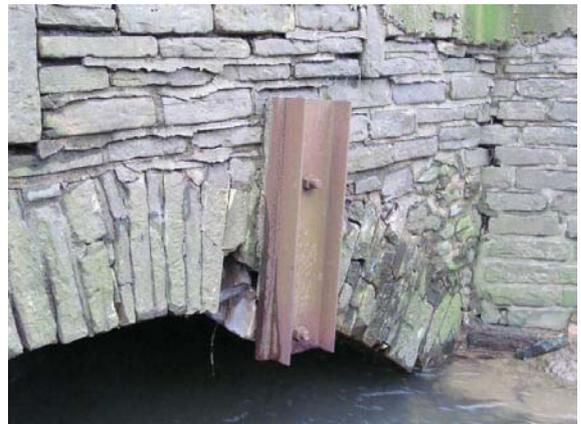
120126-193

[1] Ankerstab, Stahl / Metall, durchgehend, verrostet mit Blattrostbildung, beide Widerlager, siehe Foto: 120126-193,  
Spannanker der Querspannung. Mit Querschnittsminderung.  
S=2, V=0, D=3 EP

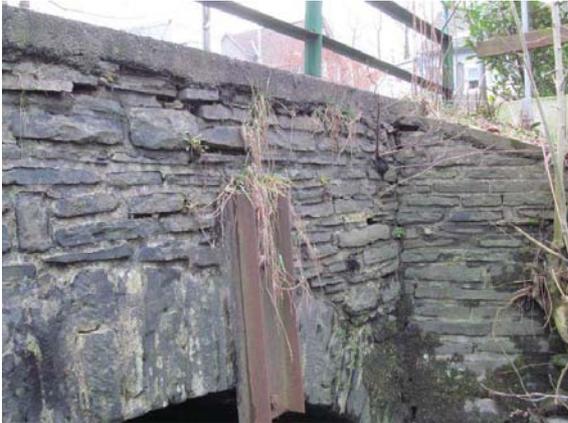
120126-197

[5] Flügel, Mauerwerksfugen, vereinzelt, offen, alle Flügel,  
Stellenweise auch bewachsen; auch an der Stirnmauer rechts.  
S=0, V=0, D=1

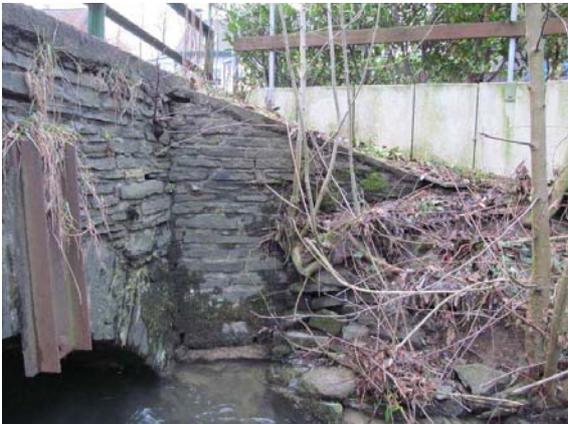
120126-196

[7] Flügel, Gründung, tragendes Mauerwerk, bereichsweise, unterspült, beide Widerlager, rechts, Vereinzelt auch bewachsen.  
S=1, V=0, D=2 EP

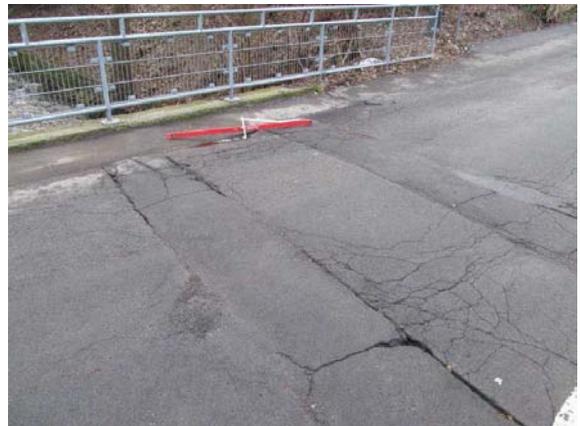
120126-199

[8] Fahrbahnbelag, großflächig, rissig, Schadenserweiterung,  
Mit kleinen Ausbruchsstellen und Absackungen bis zu 7 cm links.  
S=0, V=2, D=2 EP

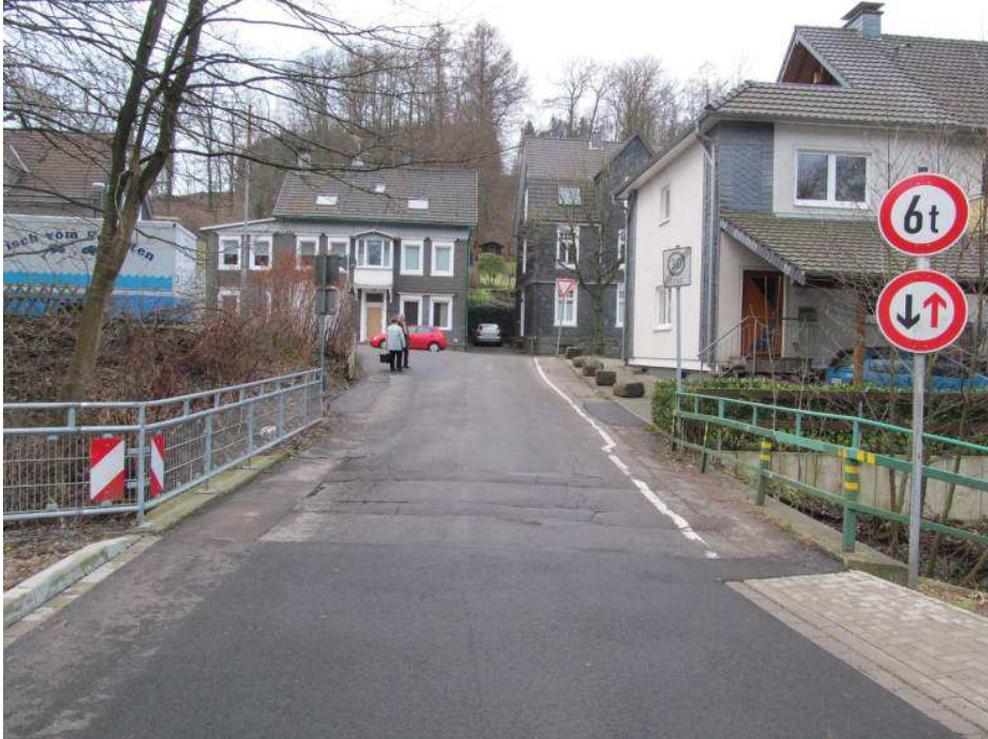
DRAUFSICHT VON NORDEN

[11] Geländer als Absturzsicherung, eine Stelle, Anprallschaden, hinten am Bauwerk, rechts, siehe Foto: Draufsicht,  
Leichte Deformationen.  
S=0, V=0, D=1
