# Prüfbericht2015 H

nach DIN 1076

Bauwerksname **Neumühle 01**  
Teilbauwerksname **Gemeindestraße über Wl. Dhünn**  
Kreis **Oberbergischer Kreis**  
Ort **Wipperfeld**  
Bauwerksrichtung **West - Ost**  
Bauwerksart **Gewölbe- bzw. Bogenbrücke**  
Tragfähigkeit  
Baujahr **1868**

Prüfrichtung **West - Ost**  
Prüfer **Dipl.-Ing. Christian Siegbert**  
Prüfung vom **04.12.2015** bis **04.12.2015**

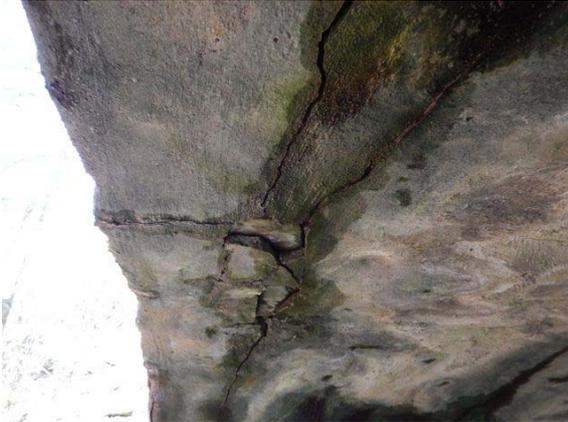
[2] Wandung, tragendes Mauerwerk, mehrfach, Längsriss mit Wasseraustritt und Aussinterung, beidseitig,  
Stirnringrisse in beiden Feldern. Die Rissbreite beträgt 7 mm; mehrfach feuchte Stellen im unteren Mauerwerksbereich.  
S=2, V=0, D=3 EP

WANDUNG LÄNGSRISS MIT WASSERAUSTRITT

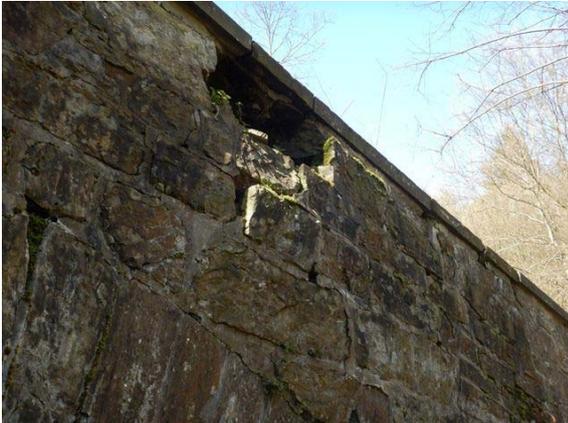
[11] Stirnwand, tragendes Mauerwerk, bereichsweise, ausgebaucht, links,  
Die Brüstung ist bis zu 15 cm ausgebaucht.  
S=2, V=2, D=3 EP

STIRNWAND AUSGEBAUCHT

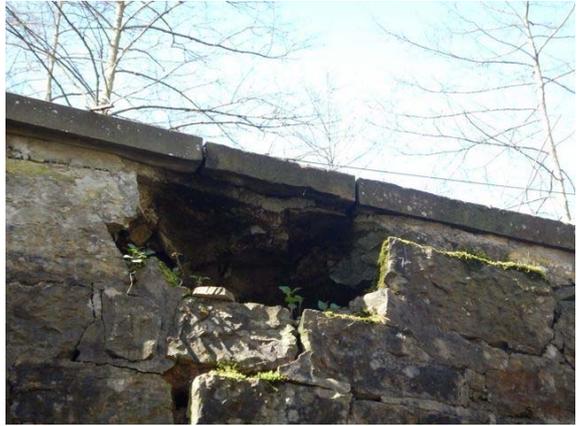
[10] Stirnwand, tragendes Mauerwerk, ausgeprägt, herausgebrochen, Anzahl: 1 Stelle(n), Mitte längs am Bauwerk, links,  
Das Mauerwerk der Stirnwand droht herunterzufallen.  
S=3, V=1, D=4 EP

STIRNWAND MW HERAUSGEBROCHEN

Der Mangel/Schaden beeinträchtigt die Standsicherheit des Bauteils und des Bauwerks.  
Eine Nutzungseinschränkung ist gegebenenfalls umgehend vorzunehmen.  
Schadensbeseitigung kurzfristig erforderlich.  
Wegen Schäden an folgenden Bauteilen:  
- Stirnwand

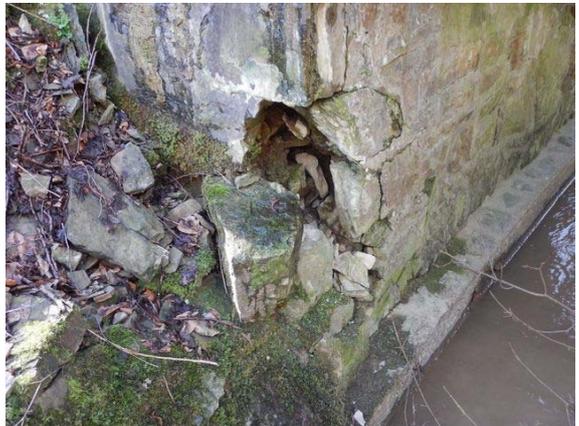
[16] Widerlager, tragendes Mauerwerk, eine Stelle, herausgebrochen, hinten am Bauwerk, links, unten, Schadenserweiterung,  
ferner haben das Widerlager vorn und der Pfeiler brüchiges Mauerwerk und Fugenmaterial; am Widerlager hinten sind diese Schäden geringer.  
S=2, V=0, D=3

WIDERLAGER MW-STEIN AUSGEBROCHEN

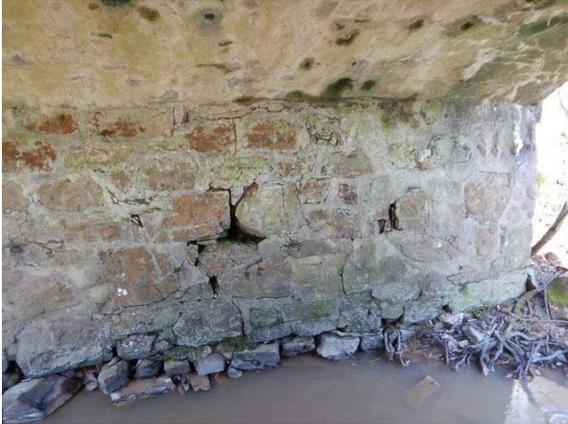
[20] Widerlager, tragendes Mauerwerk, eine Stelle, herausgebrochen, vorne am Bauwerk, Mitte quer S=2, V=0, D=3

WIDERLAGER MW-AUSBRUCH

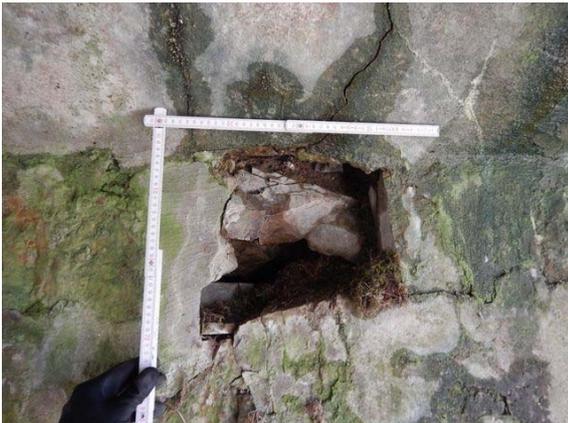
[22] Widerlagerwand, tragendes Mauerwerk, ein Stück, herausgebrochen, hinten am Bauwerk S=1, V=0, D=2

WIDERLAGERWAND MW-STEIN  
AUSGEBROCHEN

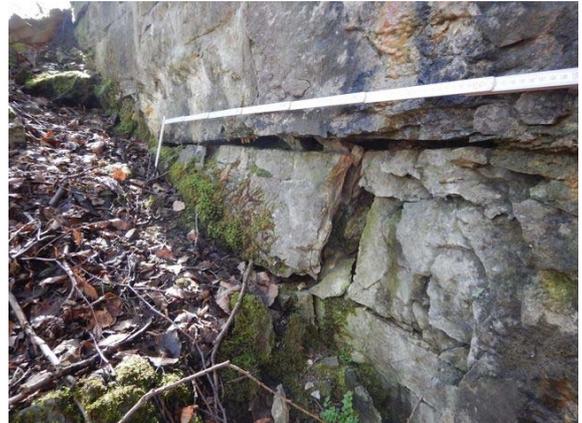
[6] Flügel, tragendes Mauerwerk, mehrfach, brüchig, Widerlager hinten, links, Stellenweise mit Aussinterungen, Durchfeuchtungen und offenen Fugen.  
S=0, V=0, D=2 EP

FLÜGEL MW BRÜCHIG

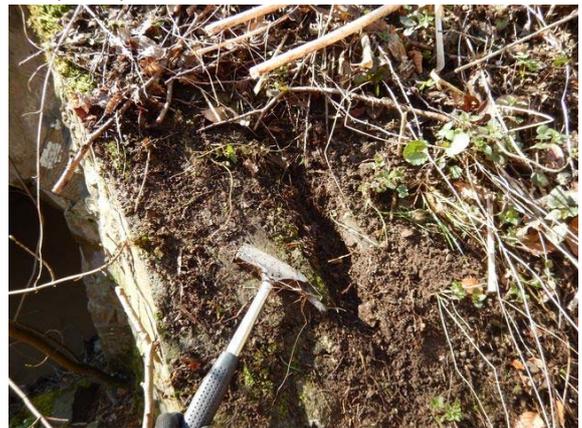
[3] Abdeckplatte, Beton, durchgehend, fehlt, Widerlager vorn, links, Schadenserweiterung, An der Oberfläche des Flügels sind infolge von Mörtelausbrüchen mehrere Löcher.  
S=0, V=0, D=2 EP

ABDECKPLATTE FEHLT

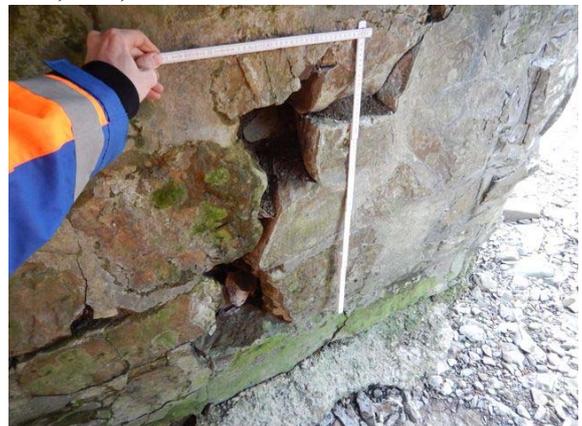
[19] Pfeiler / Stütze, tragendes Mauerwerk, stellenweise, herausgebrochen, Schadenserweiterung, kleine Stellen am gesamten Pfeiler.  
S=2, V=0, D=3

PFEILER MW HERAUSGEBROCHEN

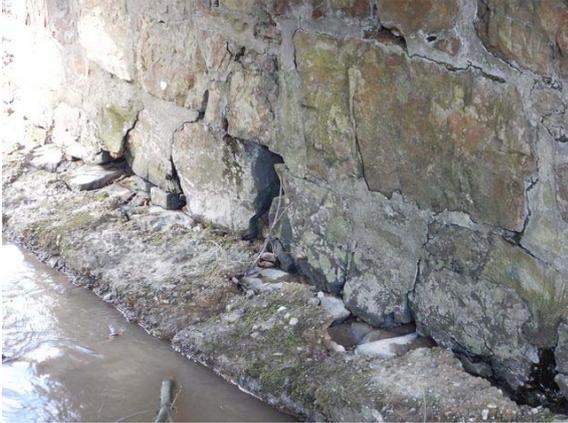
[15] Pfeiler / Stütze, Fugen, mehrfach, ausgewaschen, hinten am Bauwerk, Mitte quer, Wasserwechselzone, ferner auch am Widerlager vorn.

S=0, V=0, D=3

PFEILER FUGEN AUSGEWASCHEN

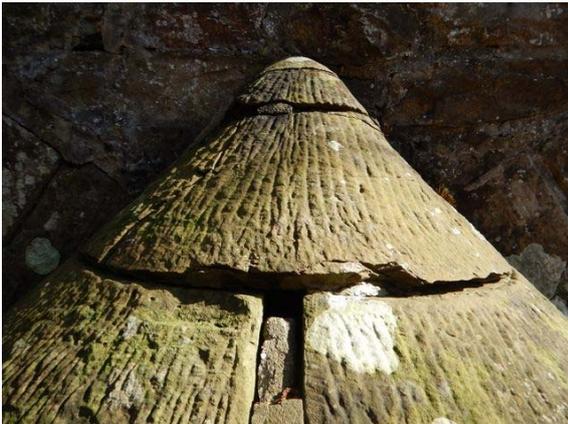
[8] Pfeilerkopf, Pfeiler als Vollquerschnitt, Mauerwerksfugen, mehrfach, offen, rechts, Die Abdeckplatten des Pfeilerkopfes sind lose.

S=1, V=0, D=2 EP

PFEILERKOPF FUGEN OFFEN

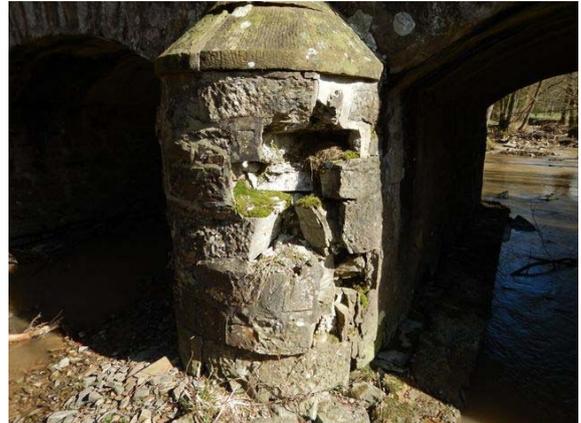
[4] Pfeilerfuß, Pfeiler als Vollquerschnitt, tragendes Mauerwerk, bereichsweise, brüchig, beidseitig, Schadenerweiterung,

Ausbruchsstelle rechts groß und links klein; Fugenmaterial ist brüchig.

S=1, V=0, D=4 EP

PFEILERFUß BRÜCHIG

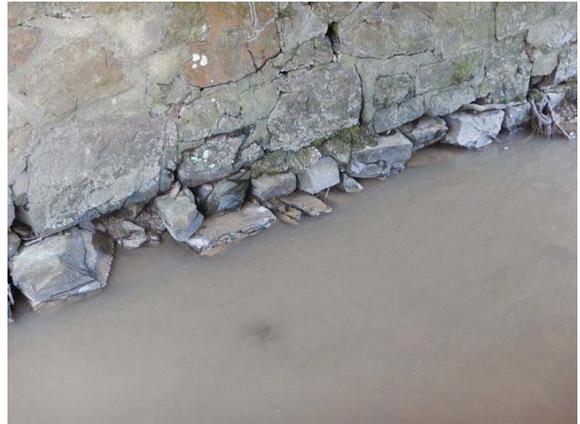
[5] Widerlagerwand, Gründung, Beton, bereichsweise, Wasserausolkung/-ausspülung, Widerlager vorn

S=1, V=0, D=2 EP

WIDERLAGERWAND WASSERAUSKOLKUNG

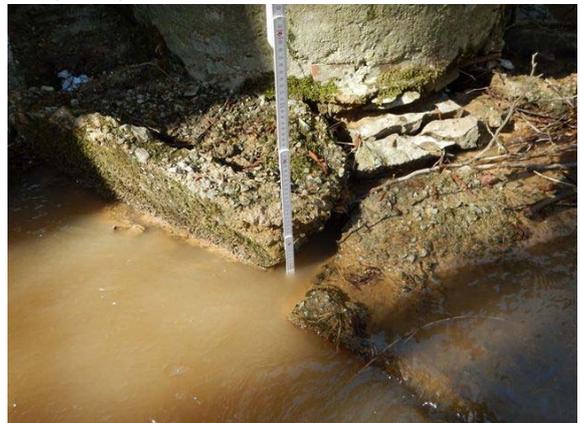
[14] Pfeiler / Stütze, Flachgründung, Beton, durchgehend, unterspült,

Kolkschutz fehlt.

S=1, V=0, D=3

PFEILER UNTERSPÜLT

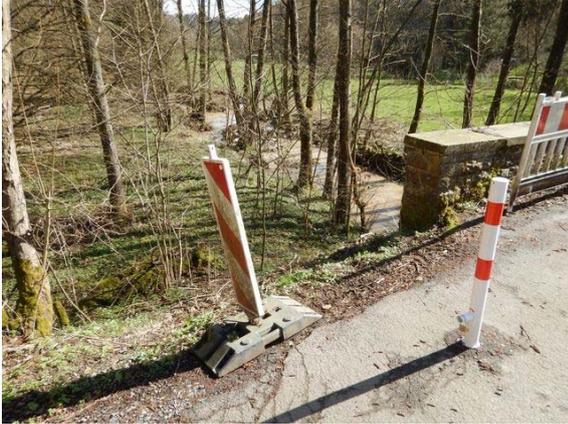
[21] Absturzsicherung, stellenweise, fehlt, vor dem Bauwerk, beidseitig

S=0, V=2, D=0

#### ABSTURZSICHERUNG FEHLT

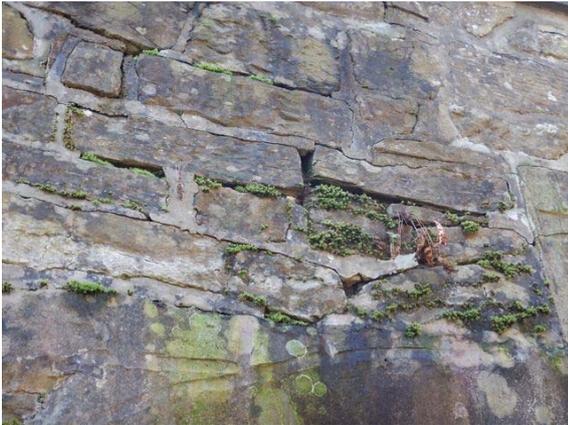
[18] Brüstung als Absturzsicherung, Fugenfüllung, stellenweise, herausgebrochen, beidseitig, außen

S=0, V=0, D=2

#### BRÜSTUNG FUGENFÜLLUNG HERAUSGEBROCHEN

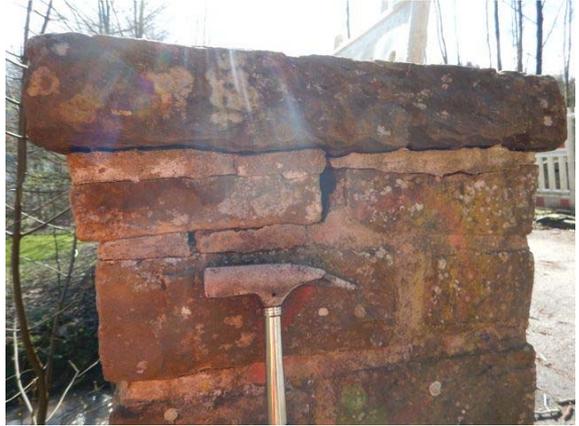
[17] Abdeckplatte der Brüstung, Fugenfüllung, stellenweise, herausgebrochen, links, ansonsten haftet beidseitig das Fugenmaterial häufig nicht an den Flanken der Abdeckplatten.

S=0, V=0, D=2

#### ABDECKPLATTE FUGENFÜLLUNG HERAUSGEBROCHEN

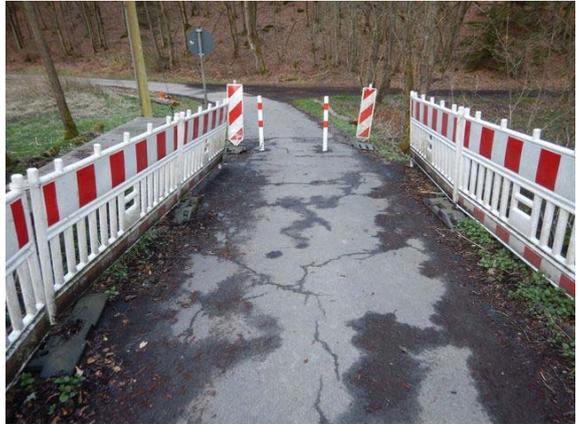
[9] Fahrbahnbelag, bereichsweise, rissig

S=0, V=0, D=1

#### FAHRBAHNBELAG RISSIG
