## **Gutachterliche Stellungnahme zum Zustand der Kunststoffrasenflächen auf der Sportanlage „Ohler Wiesen“**

0.0.1 Beurteilung des Zustandes der Kunststoffrasenflächen (Groß- und Kleinspielfeld) der 2010 in Betrieb genommenen Sportanlage „Ohler Wiesen“ in Wipperfürth.

Am 22. November 2017 erfolgte, bei trockener Witterung, die Begehung der Kunststoffrasenflächen, an der u. a. teilgenommen haben:

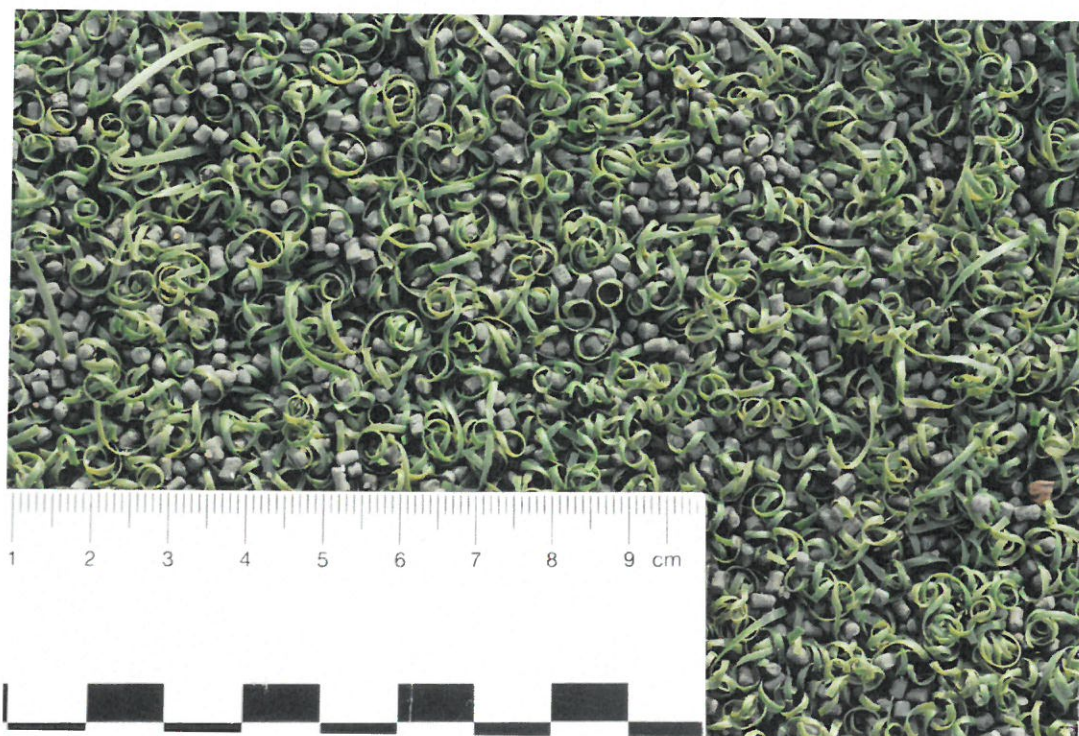
- 1.1.0 Nach Auskunft von Herrn Bothor und Herrn Breitenbach wird der Kunststoffrasen seit 2010 intensiv genutzt.
- 1.2.0 Zunächst wurde der Kunststoffrasen des Großspielfeldes auf mögliche Verschleißerscheinungen und Schäden hin untersucht, wobei folgende Erkenntnisse gewonnen wurden:
- 1.2.1 Im Torraumbereich auf der Ostseite war eine deutlich sichtbare Veränderung der Kunststofffasern festzustellen. Die ursprünglichen geraden Fasern haben sich deutlich erkennbar eingerollt (Foto Nr. 1).

Foto Nr. 1: Östlicher Torraum in unmittelbarer Nähe des Umkleidegebäudes; die Aufnahme zeigt eingerollte Kunststoffbändchen, wobei nur vereinzelt ein Spleißen der Fasern zu erkennen war.

Wenn der Verschleiß in den Torrräumen stärker als erwartet fortschreitet, kann durch den Austausch des Kunststoffrasens, in diesen Bereichen, die Nutzungsdauer noch verlängert werden.

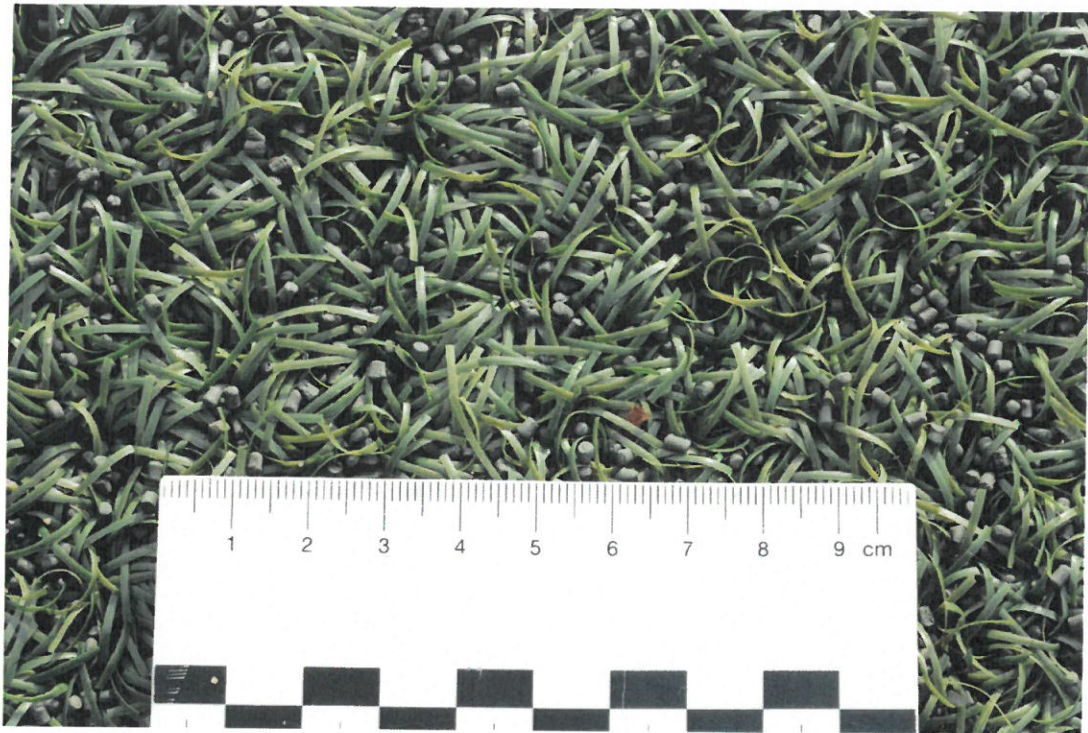
Im anschließenden Strafraumbereich waren nur geringe Verschleißerscheinungen erkennbar. Es war weder ein Einrollen der Bändchen, noch ein Spleißen der Fasern zu beobachten (Foto Nr. 2).

Foto Nr. 2: Keine eingerollten Fasern im Torraum auf der Westseite

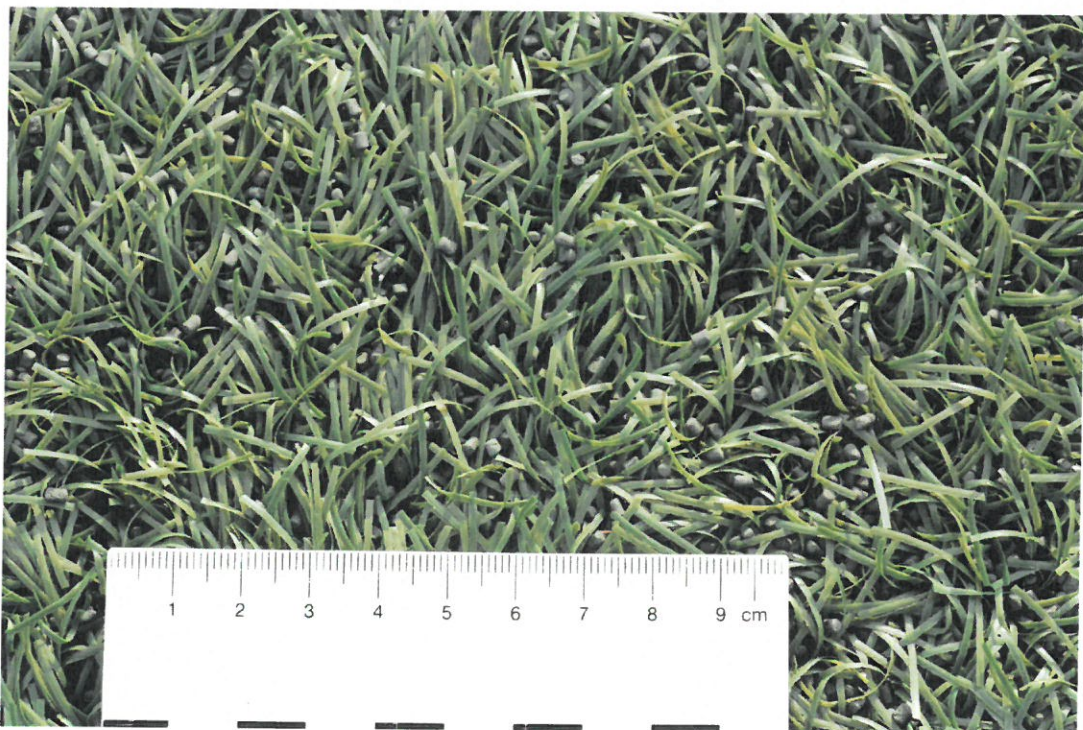
Zum Vergleich wurde im nördlichen Seitenbereich ebenfalls der Belag untersucht (Foto Nr. 3)

Foto Nr. 3: Kaum ein Unterschied zum Strafraumbereich (Foto Nr. 2) zu erkennen.

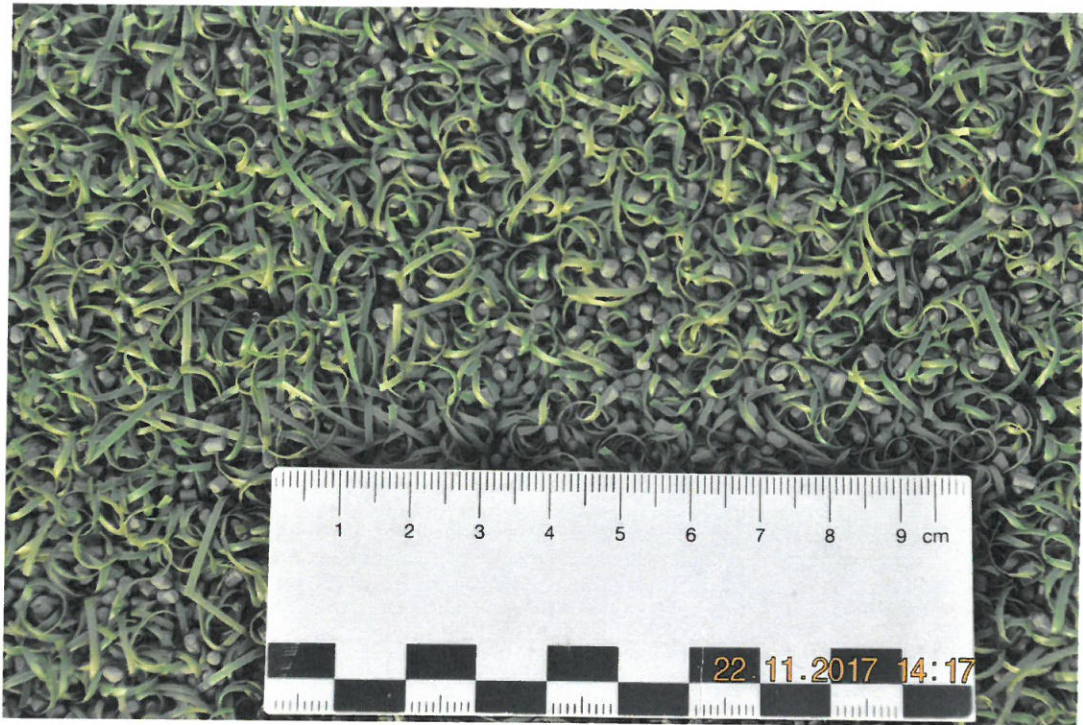
- 1.2.2 Im westlichen Torraum sind kaum Verschleißerscheinungen erkennbar (Foto Nr. 4).

Foto Nr. 4: Das Einrollen der Bändchen ist deutlich geringer ausgeprägt als im östlichen Torraum. Ein Zeichen für eine unterschiedliche Nutzungsintensität im Trainingsbetrieb.

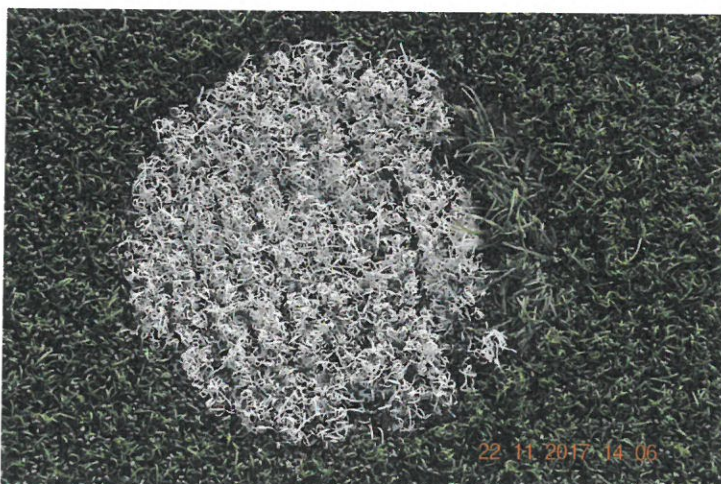
- 1.2.3 Die Absenkung der Polschicht im Bereich des Strafstoßpunktes (Foto Nr. 5) auf der östlichen Spielfeldseite ist in der Regel darauf zurückzuführen, dass während des Strafstoßes (Stoppen und Schießen) sowohl Sand als auch Gummigranulat aus der Polschicht verlagert werden. Im Zuge der Pflege sind deshalb Strafstoßpunkte häufig zu kontrollieren und die Polschicht durch Einfüllen von Sand wieder aufzurichten.

Foto Nr. 5: Beschädigter Strafstoßpunkt; es hat den Anschein, dass hier lediglich der Strafstoßpunkt und nicht die Umgebungsfläche ausgetauscht wurde.

- 2.3.0 Zunächst sollten die sich öffnenden Nahtverbindungen geschlossen und die Strafstoßpunkte ausgetauscht werden.
- 2.4.0 Ein Austausch des Kunststoffrasens ist zum jetzigen Zeitpunkt nicht erforderlich.

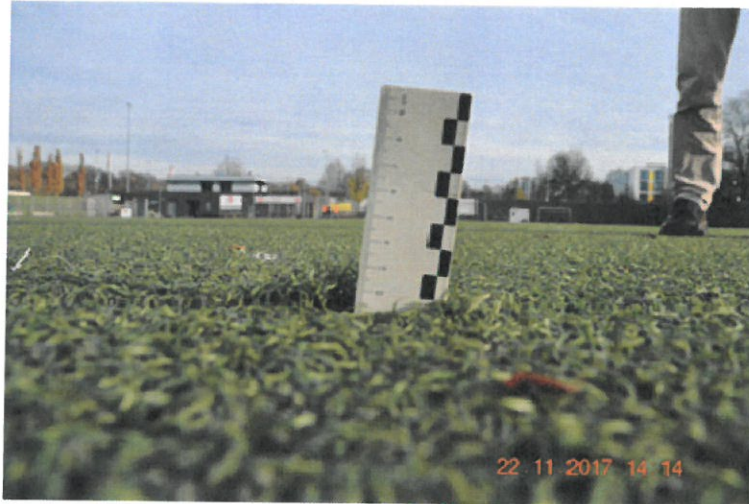
Allerdings war zu beobachten, dass Nahtöffnungen vorhanden waren, bei denen aber noch keine vollständige Trennung von Kunststoffrasen und Nahtsicherungsband festgestellt werden konnte. (Foto Nr. 6).

Foto Nr. 6: Beginnende Nahtöffnung mit deutlich erkennbarer Aufwölbung des Kunststoffrasen (Stoßkante)

- Während des Spiel- und Trainingsbetriebes treten hohe Schubwirkungen (Beschleunigen, Stoppen, plötzliche Richtungsänderungen) auf, wodurch die Nahtverbindungen extrem belastet werden. Die Folge sind Nahtöffnungen. Wenn diese nicht zeitnah wieder geschlossen werden geht der Öffnungsprozess weiter, die Fugen werden breiter und können dann nur noch durch das Einfügen schmaler Streifen saniert werden.

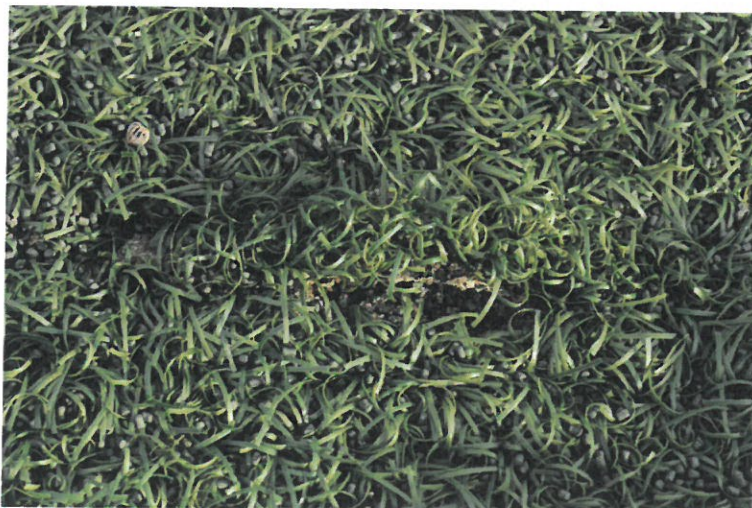
Auffällig war, dass bei Reparaturarbeiten schmale Kunststoffrasenstreifen eingesetzt wurden (Foto Nr. 7 und 8). Dies ist ein Hinweis darauf, dass bei der Verlegung des Belages die Abstände zwischen den einzelnen Bahnen zu groß waren, normalerweise sollte der Abstand zwischen den einzelnen Bahnen nicht mehr als eine Tuftgassenbreite betragen und diese dann nachträglich mit schmalen Streifen geschlossen worden.

Foto Nr. 7: Eingesetztes schmales Stück Kunststoffrasen in der Mitte des Fotos

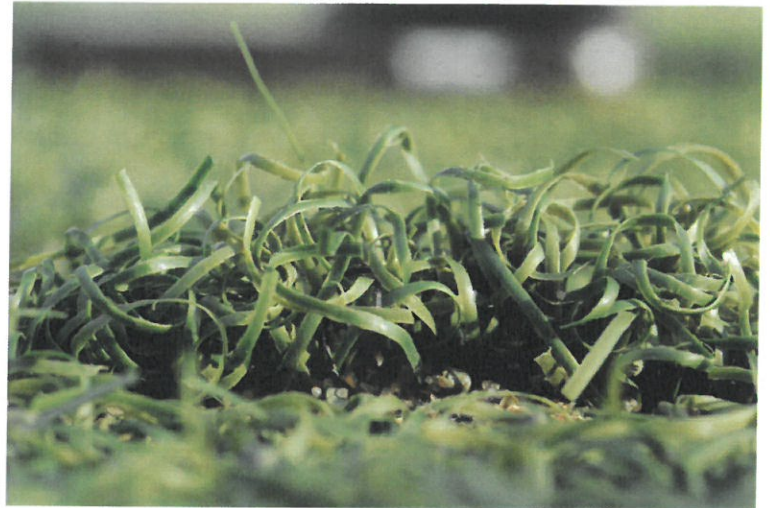
Foto Nr. 8: Horizontalaufnahme; der eingesetzte Kunststoffrasen ist nicht mehr komplett mit dem Trägergewebe verbunden.

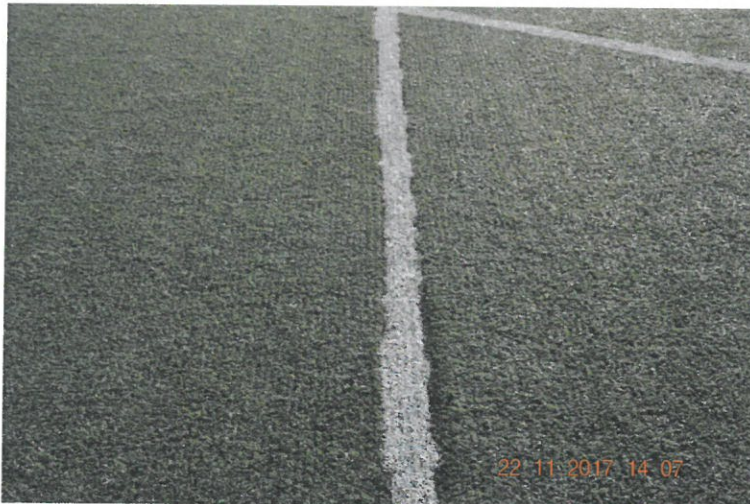
Teilweise verspringt der Linienvorlauf der weißen Markierungslinien (Foto Nr. 9). Es hat den Anschein, dass bei Reparaturarbeiten unterschiedlich breite Linien eingefügt worden sind.

Foto Nr. 9: Unterschiedlich breite Linien im Bereich des Strafraumes auf der Westseite
