Anlage 1

Unterhaltungskonzept Brückenbauwerke der Hansestadt Wipperfürth

Hansestadt Wipperfürth

Zetcon Ingenieure GmbH

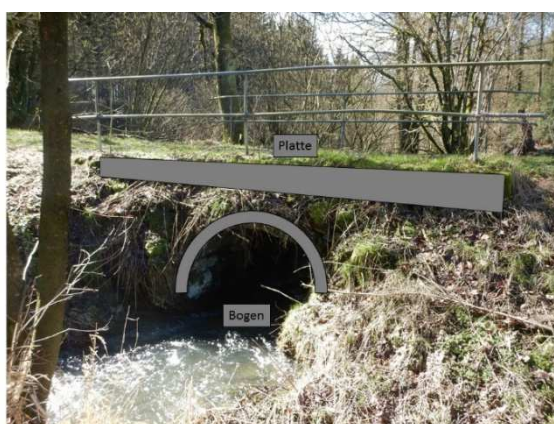
Abbildung 4: Bauwerk 66

Das Bauwerk 66 besteht aus einer Stahlbetonplatte, welche auf einen gemauerten Bogen aufgelegt wurde. Der Großteil der Schäden befindet sich an dem gemauerten Bogen. Die aufgelegte Stahlbetonplatte hingegen weist eine eher geringe Anzahl an Schäden auf. Aufgrund der Konstruktionsart, wird der Großteil der Last über die Stahlbetonplatte abgetragen, sodass ein fortschreitender Schädigungsprozess des Bogens die Sicherheit des Bauwerks nur gering beeinflusst.

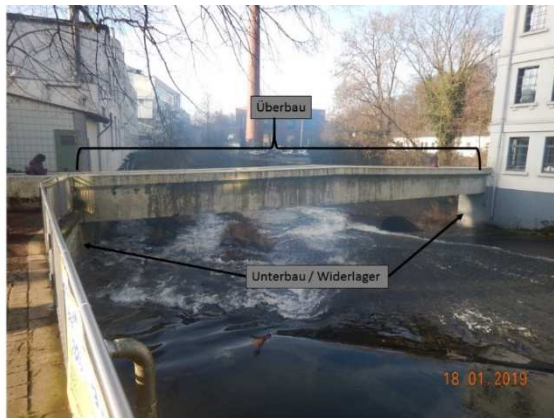
Abbildung 5: Bauwerk 32

Das Bauwerk 32 ist eine Stahlbeton-Trog-Brücke. Um die Dauerhaftigkeit des Bauwerks zu erhöhen, wurde die Brücke mit einem Oberflächenschutzsystem beschichtet. Der Großteil der Schäden befindet sich am Unterbau, sowie am Oberflächenschutzsystem des Überbaus. Die Haupttragstruktur des Überbaus ist nur gering beschädigt. Eine Sanierung des Oberflächenschutzsystems ist zu empfehlen, um einer möglichen Schädigung des Überbaus entgegen zu wirken. Sollte eine zeitnahe Sanierung ausbleiben, werden sich charakteristische Betonschäden wie zum Beispiel Abplatzungen und freiliegender rostender Betonstahl einstellen. Solche Schäden bedürfen einer umfangreichen Betoninstandsetzung. Bei einer Betoninstandsetzung ist, im Vergleich zur Sanierung des Beschichtungssystems, mit deutlich erhöhten Aufwänden und Kosten zu rechnen. Da eine zeitnahe Sanierung die Kosten geringer halten würde, steigt hiermit die Priorität der Maßnahme.

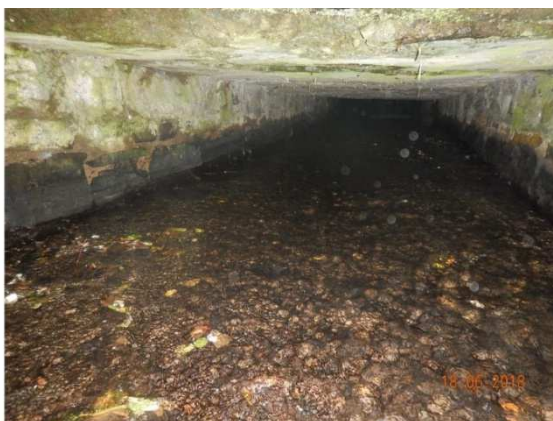
Abbildung 6: Bauwerk DL 65

Das Bauwerk DL65 ist eine Plattenbrücke aus Stahlbeton. An diesem Bauwerk weist die Haupttragstruktur des Überbaus vereinzelt deutliche Schädigungen auf. Bei einer ausgeprägten Schädigung der Haupttragstruktur steigt die Priorität der erforderlichen Maßnahme, um die Sicherheit der Konstruktion, sowie die Gebrauchstauglichkeit zu erhalten. Abbildung 6 zeigt die Brückenunterseite. Mit Hilfe des Bildes lässt sich erkennen, dass die gesamte Brückenunterseite durchfeuchtet ist. Dies kann zu erheblichen Einschränkungen der Dauerhaftigkeit führen. Bei einem höheren Schädigungsgrad ist, im Vergleich zur Sanierung des aktuellen Zustands, mit deutlich erhöhten Aufwänden und Kosten zu rechnen. Da eine zeitnahe Sanierung die Kosten geringer halten würde, steigt hiermit die Priorität der Maßnahme.

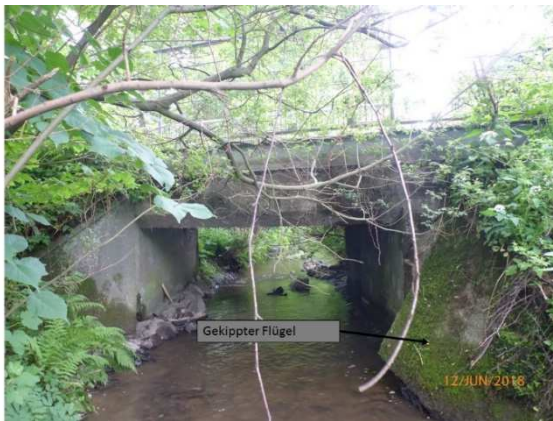
Abbildung 7: Bauwerk 11

Das Bauwerk 11 ist eine Stahl- Stahlbeton-Verbundbrücke. An diesem Bauwerk weist die Haupttragstruktur des Überbaus vereinzelt deutliche Schädigungen auf. Der Schädigungsgrad ist ähnlich wie der Schädigungsgrad von Bauwerk 11, jedoch unterscheiden sich die Schäden in ihrer Art. Speziell geht es um den gekippten Flügel. Die Flügelkonstruktion sieht vor, dass die Aufschüttung bzw. das Bodenmaterial im Hinterfüllbereich (dem Bereich unmittelbar vor/hinter der Brückenplatte) zu stützen. Um eine fortschreitende plastische Schädigung, ein Auswaschen oder sogar ein Herausdrücken des Hinterfüllmaterials entgegen zu wirken, wird diesem Bauwerk eine sehr hohe Priorität zugewiesen. Durch fehlendes Material oder Hohlräume im Hinterfüllbereich steigt die Gefahr von Setzungen und Verformungen des Belags. Somit kann aus diesem Schaden ein Risiko für die Verkehrssicherheit entstehen.
