Prüfbericht 2019 E

nach DIN 1076

Bauwerksname **Im Hagen**
Teilbauwerksname **Gehweg "Im Hagen" über einen Bach**
Kreis **Oberbergischer Kreis**
Ort **Klaswipper**
Bauwerksrichtung **Nord - Süd**
Bauwerksart **Plattenbrücke**
Tragfähigkeit
Baujahr

Prüfrichtung **Nord - Süd**
Prüfer **Dipl.- Ing. Christian Siegbert**
Prüfung vom **16.01.2019** bis **16.01.2019**

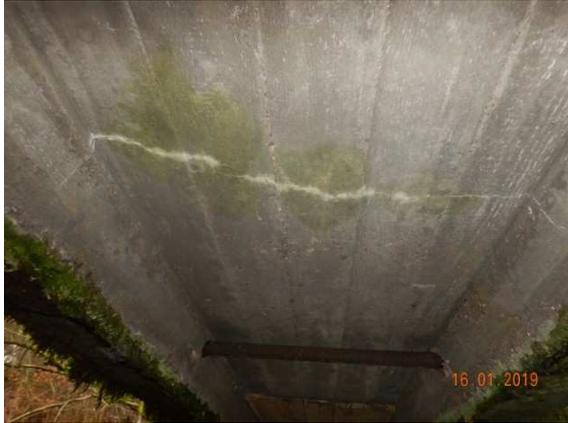
[18] S=0, V=0, D=2 BSP-ID 006-01-02

Überbau, Beton, Mehrfach, Querriss mit Aussinterung,
Unterseite

QUERRISS MIT AUSSINTERUNG

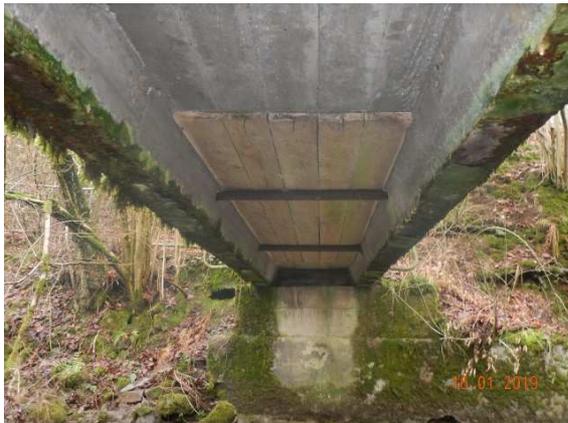
[7] S=0, V=0, D=0 BSP-ID 001-01

Platte, Holz an der Betonoberfläche, Stellenweise,
Nicht entfernt, 3-tes Feld, Hinten am Bauwerk,
Unterseite

HOLZ NICHT ENTFERNT

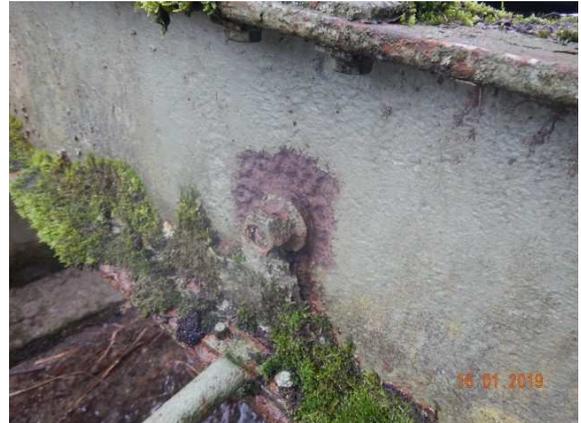
[5] S=0, V=0, D=2 EP BSP-ID 011-04

Walzträger, Schraube, Größtenteils, Verrostet,
Beidseitig

SCHRAUBE VERROSTET

Art der Leistung **Schraubverbindung erneuern (Stück -E-)**

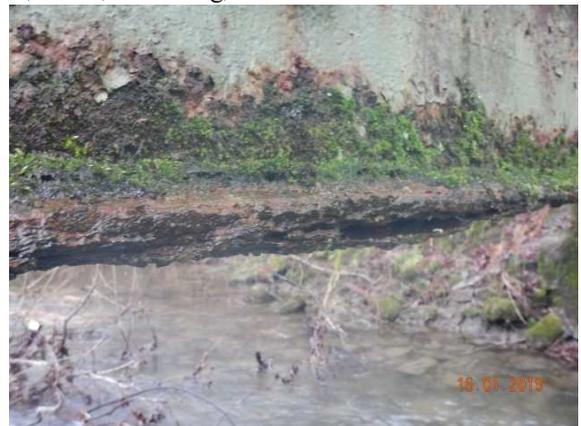
[6] S=2, V=0, D=4 EP BSP-ID 014-22

Walzträger, Flansch des Doppel-T-Profiles,
Großflächig, Verrostet mit Blattrostbildung, Fläche:
0,00 m2, Beidseitig, Unterseite

FLANSCH VERROSTET MIT BLATTROSTBILDUNG

Der Mangel/Schaden beeinträchtigt die Standsicherheit des Bauteils, hat jedoch nur geringen Einfluss auf die Standsicherheit des Bauwerks.

Schadensbeseitigung mittelfristig erforderlich.

Durch den Mangel/Schaden ist die Dauerhaftigkeit des Bauteils und des Bauwerks nicht mehr gegeben. Die Schadensausbreitung oder Folgeschädigung anderer Bauteile erfordert umgehend eine Nutzungseinschränkung, Instandsetzung oder Bauwerkserneuerung.

Schadens - ID	Bauteilgruppe	Bewertung	Beispiel - ID	Bewertung Beispiel
[6]	Überbau	S=2, V=0, D=4	014-22	S=0, V=0, D=3

Art der Leistung **Überbau Korrosionsschutz Vollerneuerung (m² Instandsetzungsfläche -F-)**

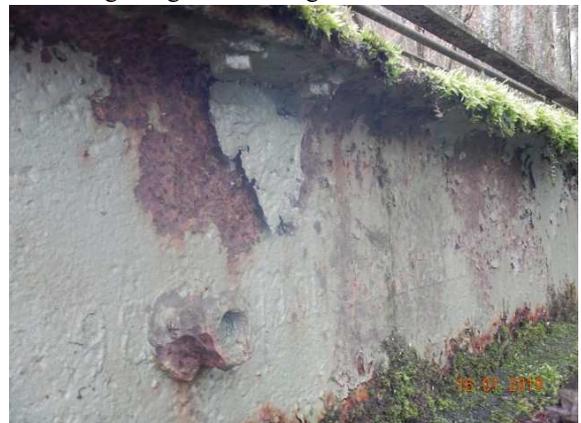
[3] S=0, V=0, D=2 EP BSP-ID 014-09

Walzträger, Doppel-T-Profil, Großflächig, Abgeplatzte
Beschichtung, Untergrund rostig, Seitenfläche
beidseitig, Trägerabmessungen $b/h = 14/36$ cm.

ABGEPLATZTE BESCHICHTUNG

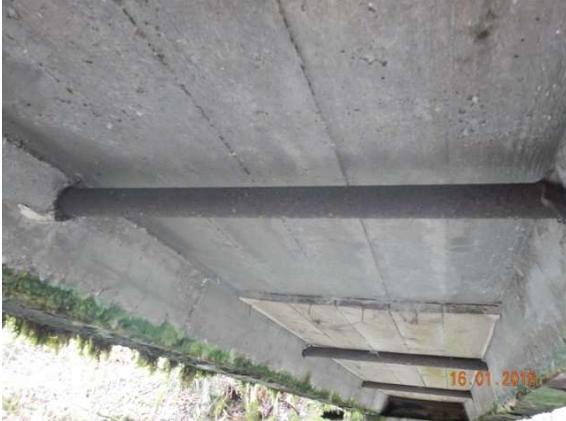
[4] S=0, V=0, D=2 EP BSP-ID 014-09
Querträger, Rohr, Durchgehend, Verrostet, Unterseite,
Es handelt sich insgesamt um 10 Querstreifen.

ROHR VERROSTET

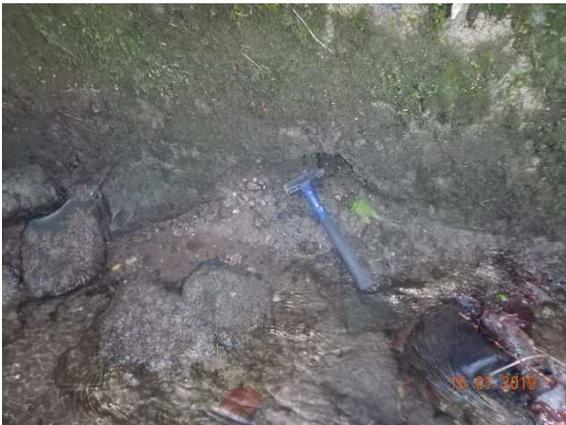
[19] S=0, V=0, D=2 BSP-ID 021-01
Widerlager, Beton, Bereichsweise, Unterspült, Hinten
am Bauwerk

UNTERSÜPLUNG

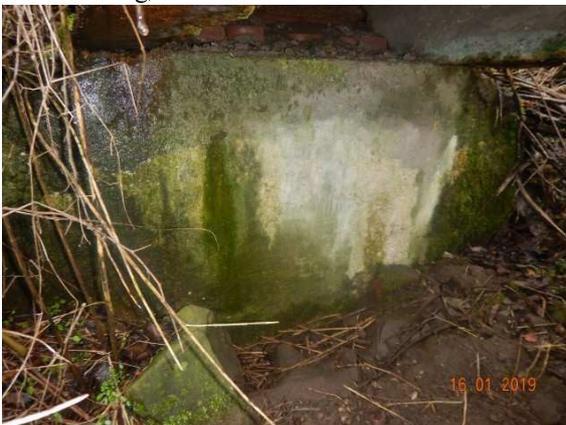
[13] S=0, V=0, D=2 BSP-ID 020-06
Widerlagerwand, Vereinzelt, Querriss mit
Aussinterung, Vorne und hinten am Bauwerk

QUERRISSE MIT AUSSINTERUNGEN

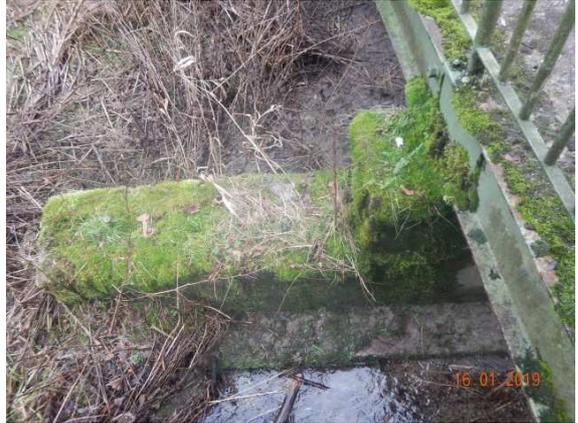
[17] S=0, V=0, D=1 BSP-ID 020-02
Pfeiler / Stütze, Beton, Großflächig, Bemoost, Unter
dem Bauwerk, betrifft Pfeiler 1 + 2, zudem beide
Widerlager

GROßFLÄCHIG BEMOOST

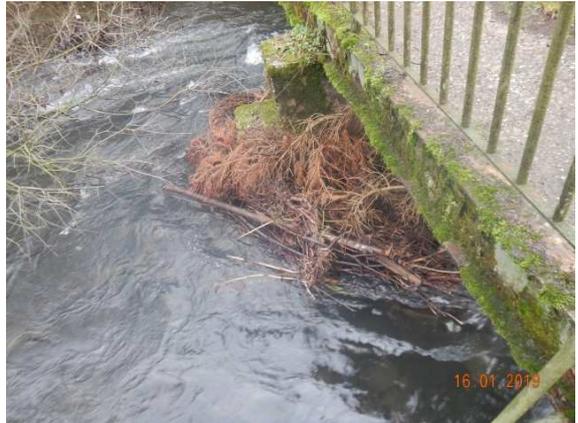
[12] S=0, V=0, D=1 BSP-ID 020-02
Pfeiler / Stütze, Beton, Großflächig,
Treibgutansammlung, 2-ter Pfeiler/Stütze

TREIBGUT

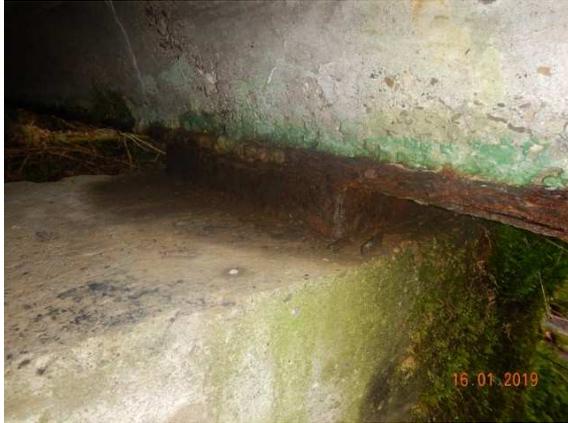
[9] S=0, V=0, D=2 EP BSP-ID 214-09
Lagerplatte unten, Blech, Mehrfach, Verrostet mit Narbenbildung, Anzahl: 2 Stück, 1-ter Pfeiler/Stütze

LAGERPLATTE VERROSTET

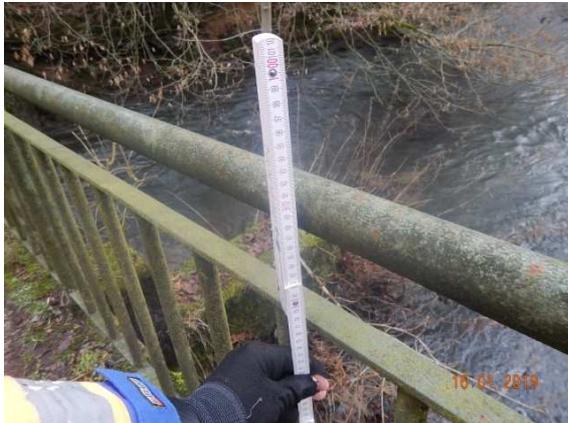
[10] S=0, V=1, D=0 EP BSP-ID 231-10
Füllstabgeländer ohne Seil, Durchgehend, Nicht ausreichend, Beidseitig, Die Geländer sind mit Höhen von bis zu 92 cm für einen Gehweg nicht ausreichend (mind. 1,00 m).

GELÄNDERHÖHE ZU GERING

Art der Leistung **Erhöhung vorhandenes Geländer (lfd m Geländer -G-)**
Menge Geschätzte Kosten
Dauer der Maßnahme Ausführungsjahr
Dringlichkeit
Maßnahmenfixierung **Keine Maßnahme festgelegt**
Projektbezeichnung
Bemerkung

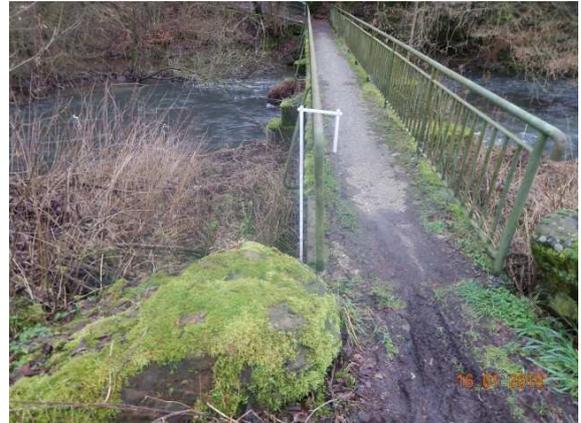
[16] S=0, V=1, D=1 BSP-ID 231-04
Füllstabgeländer ohne Seil, Stahl / Metall, Gesamtes Bauteil, Gekippt, Vorne am Bauwerk, Links, Schiefstellung des Geländers

SCHIEFSTELLUNG

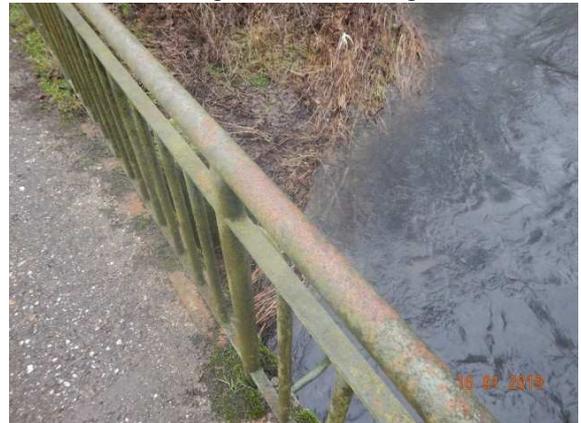
[1] S=0, V=1, D=2 EP BSP-ID 234-02
Füllstabgeländer ohne Seil, Stahl / Metall, Bereichsweise, Angerostet, Beidseitig

GELÄNDER ANGEROSTET

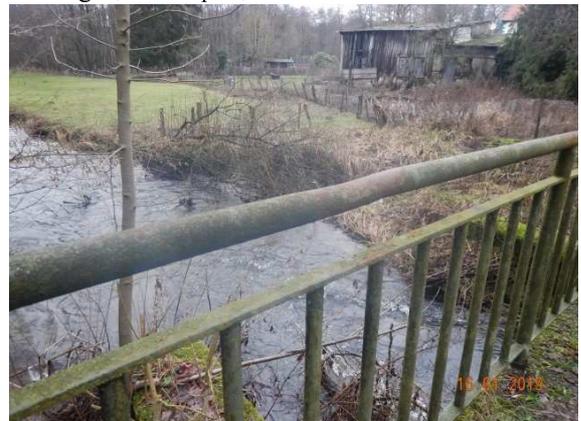
[15] S=0, V=2, D=1 BSP-ID 231-04
Handlauf des Geländers, Stahl / Metall, Eine Stelle, Verbogen, Mitte quer, rechts

HANDLAUF VERBOGEN

Der Mangel/Schaden beeinträchtigt geringfügig die Verkehrssicherheit; die Verkehrssicherheit ist jedoch noch gegeben.

Schadensbeseitigung oder Warnhinweis erforderlich.

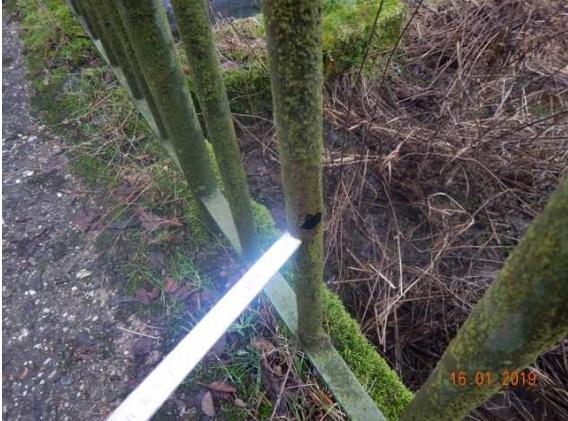
[14] S=0, V=1, D=3 BSP-ID 234-05
Füllstab des Geländers, Stahl / Metall, Eine Stelle,
Durchgerostet / Lochfraß, Vorne am Bauwerk, Rechts

FÜLLSTAB DURCHGEROSTET

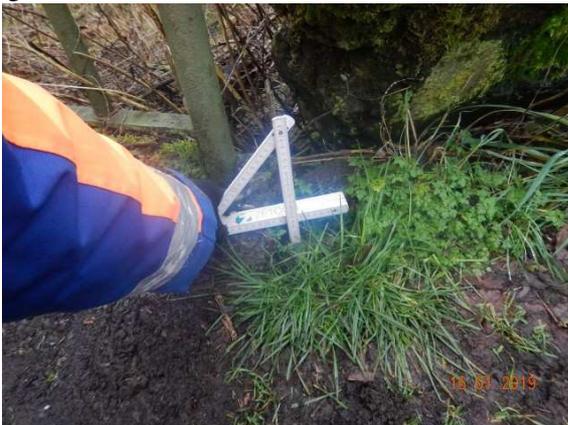
[2] S=0, V=1, D=0 EP BSP-ID 241-01
Gehwegbelag, Kies, Bereichsweise, < 2 cm abgesackt /
gesetzt, Vorne und hinten am Bauwerk

ABSACKUNG

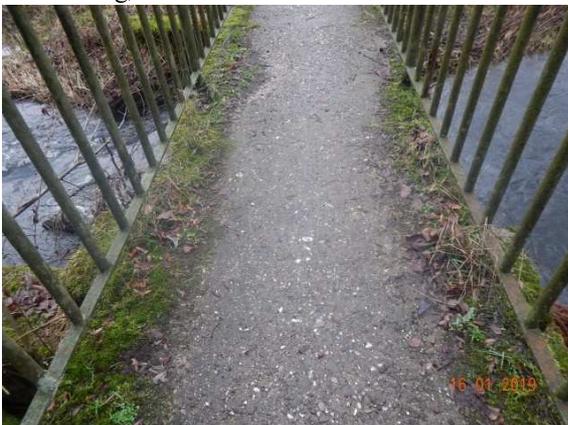
[11] S=0, V=0, D=1 EP BSP-ID 258-01
Platte, Gehwegbelag, OS-System für Beton,
Vollständig, Fehlt

OS-SYSTEM FEHLT
