# **Das Walter-Leo-Schmitz-Bad**

**Erneuerung Kinderbecken**

## **Vorstudie**

#### **Erneuerung Kinderplanschbecken im Außenbereich**

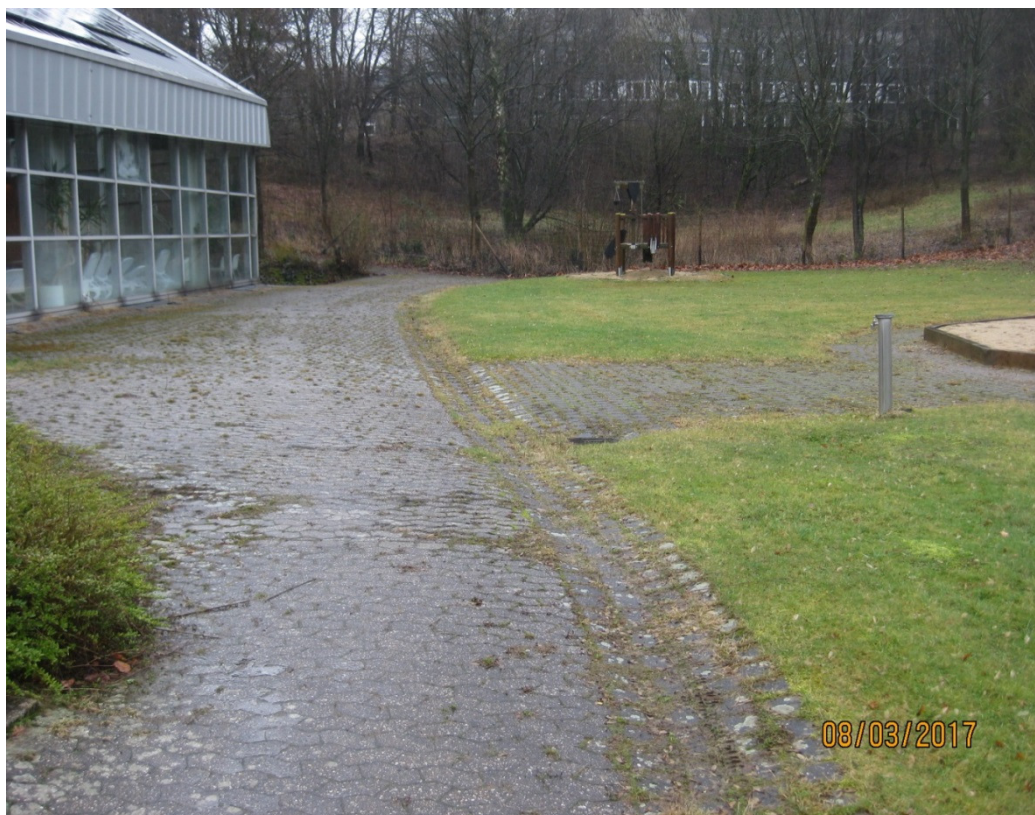
##### **1. Bereich zwischen Hallenbad und Kinderplanschbecken Bestand**

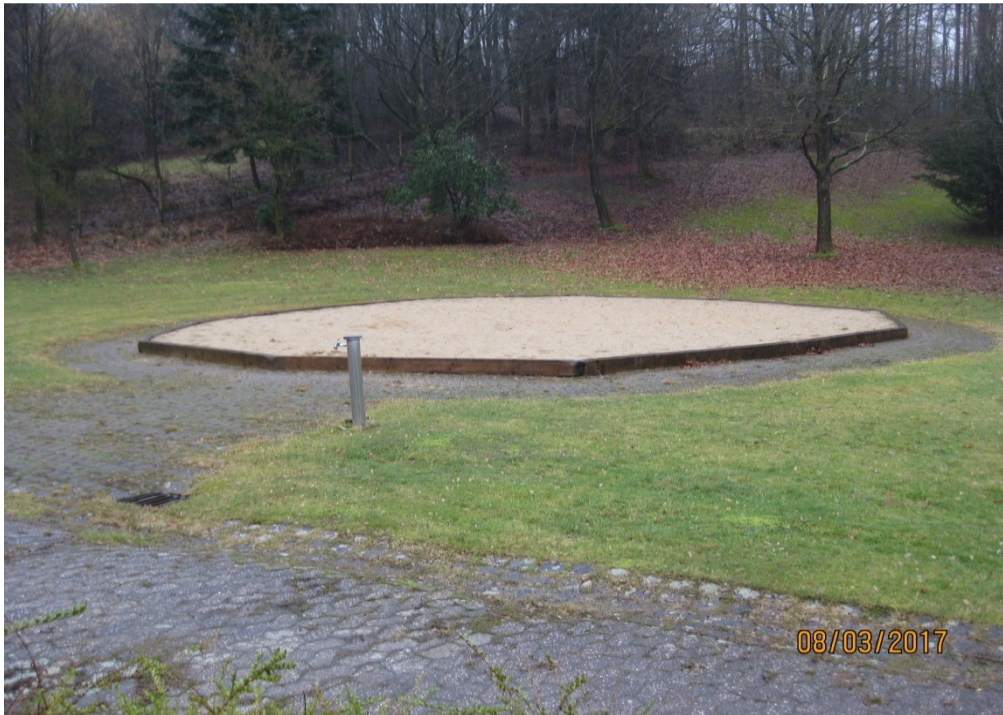
Das Planschbecken wurde vor einigen Jahren außer Betrieb genommen, weil der bauliche Zustand, insbesondere der des Fliesenbelages, einen weiteren Betrieb nicht zuließen, da die Verletzungsgefahr durch scharfkantige Fliesen für die Nutzer zu groß war. Um die vorhandene Fläche des Planschbecken jedoch irgendwie zu nutzen bzw. den Kindern eine Spielmöglichkeit im Außenbereich zu bieten, wurde das Planschbecken in einen Sandkasten umfunktioniert, dieser Zustand besteht bis Dato. Eine nähere Untersuchung des Baulichen Zustandes war aus diesem Grund nicht möglich.

## 2. Kinderplanschbecken momentaner Zustand

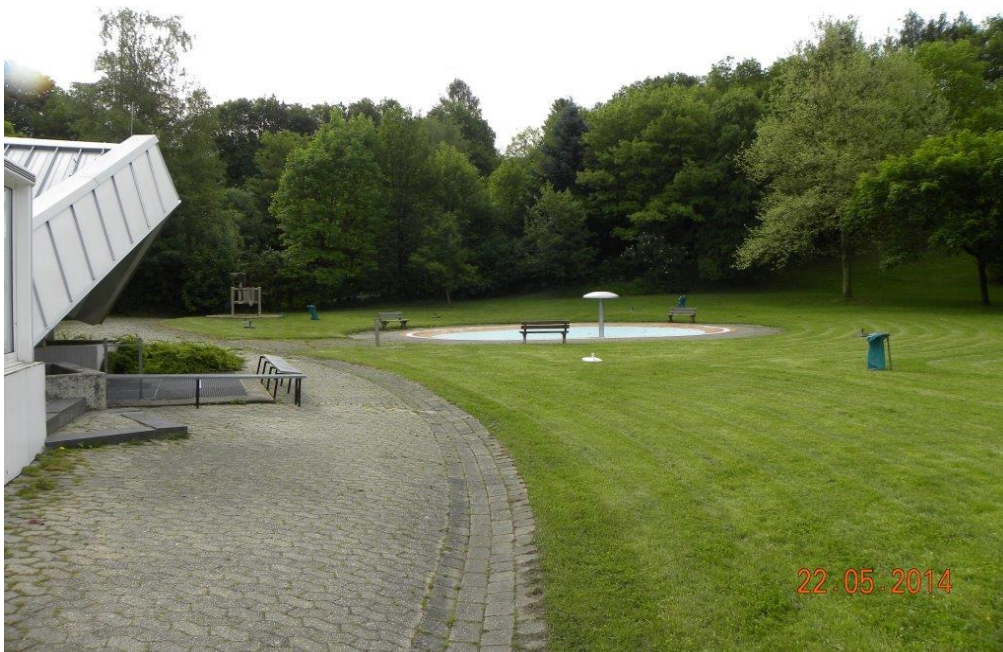
Anhand vorliegender Fotos war jedoch gut zu erkennen dass sich der Fliesenbelag in einem desolaten Zustand befindet. In der Vergangenheit wurde, nach Aussage von Herrn Kratzke, immer wieder Reparaturen als Sofortmaßnahmen zur Erhaltung der Betriebssicherheit für die weitere Nutzung an dem Fliesenbelag durchgeführt. Irgendwann war es aber nicht mehr möglich die Betriebssicherheit hinsichtlich Unfallschutzes zu gewährleisten, was schließlich zur Außerbetriebnahme des Planschbeckens führte.

## 3. Kinderplanschbecken vor der Außerbetriebnahme

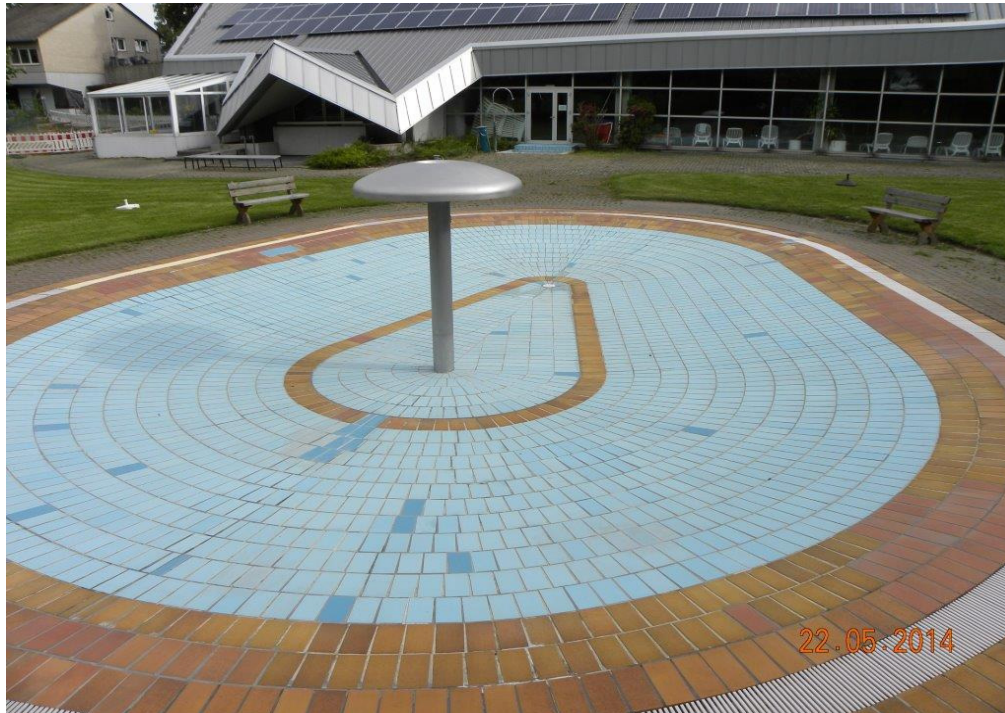
#### 4. Kinderplanschbecken vor der Außerbetriebnahme

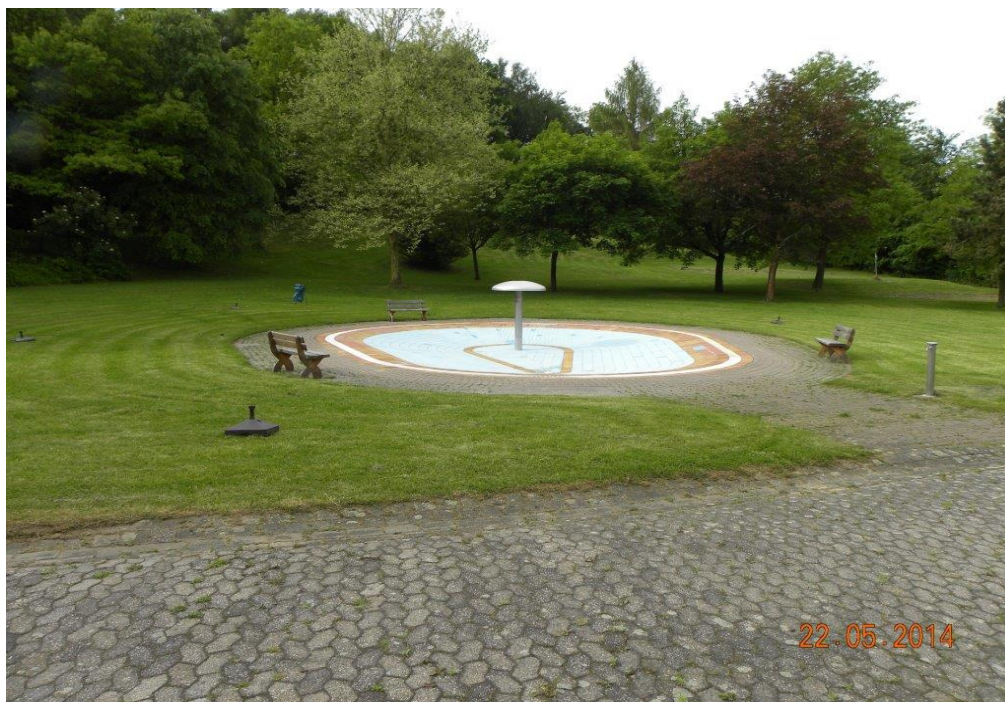
#### 5. Kinderplanschbecken vor der Außerbetriebnahme

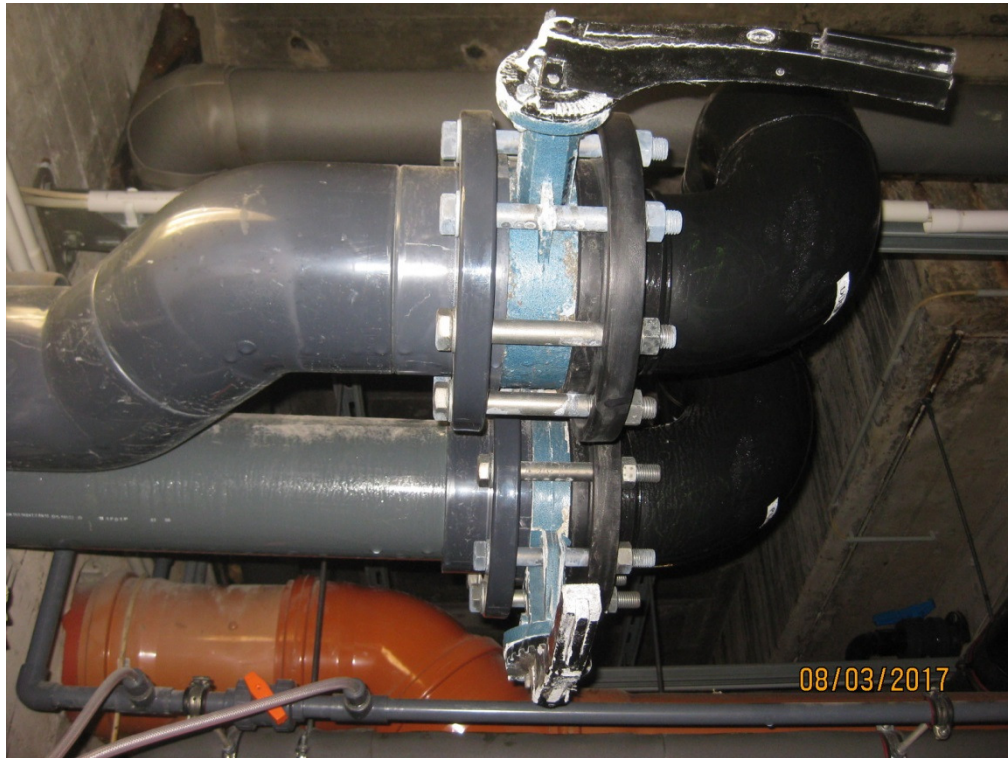
Die Reinwasser- und Schwallwasserleitung sind vom Technikkeller durch einen Rohrgraben im Außenbereich zum Planschbecken geführt.

Die Rohrleitungen, datiert aus dem Baujahr des Beckens, sind aus PVC – U ausgeführt. PVC-U ist ein duroplaster Kunststoff, die Verbindung von Rohr und Fitting erfolgt üblicherweise per Klebung (Kaltverschweißung). PVC-U neigt im Alterungsprozess zur Versprödung, wodurch sich die Bruchgefahr erheblich erhöht, selbiges gilt auch für die entsprechenden Klebestellen. Kleinere Undichtigkeiten durch Rissbildung oder undichte Klebestellen sind bedingt durch Erdverlegung nur schwer zu bemerken bzw. festzustellen.

### 1. Übergang Außenleitung in den Technikkeller

Die Erdverlegten Rohrleitungen werden komplett erneuert, dies bedeutet die vorhandenen PVC-U Rohrleitungen für Schwallwasser und Reinwasser würden gegen Widerstandsfähigeren PE 100 ausgetauscht. Des Weiteren wird eine Messwasserleitung vom Technikeller zum Becken verlegt um eine DIN konforme Messwasserentnahme aus dem Becken zu gewährleisten.

Die Einführungen der neu verlegten Rohrleitungen aus dem Außenbereich in den Technikeller erfolgt über entsprechend der Größe der Rohrleitungen gewählte Ringraumdichtungen, so wird dauerhaft gewährleistet, dass es nicht zu Wassereintritten in den Technikeller kommt.

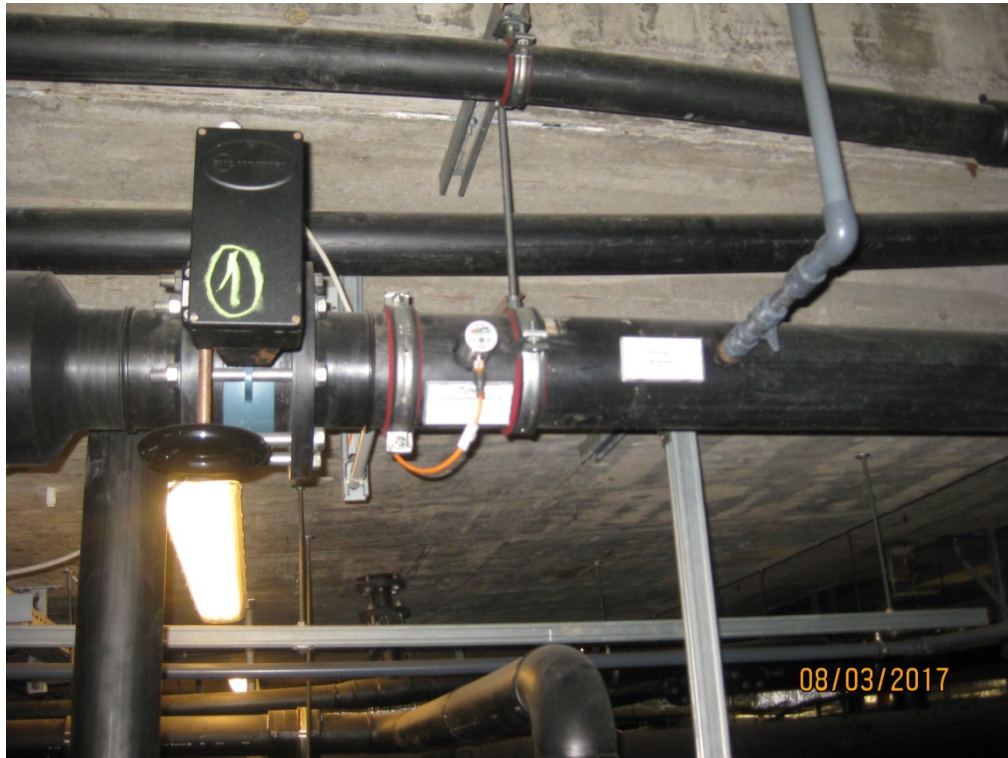
Das Planschbecken ist Hydraulisch vom Reinwasser des Becken Hallenbad abgegriffen und besitzt keine eigene Filteranlage und Rohwasserpumpe. Die Einregulierung der Umwälzmenge erfolgt über eine Drosseleinrichtung in der Reinwasserleitung.

### 3. Abgriff Reinwasserleitung z. Planschbecken mit Drosselklappe

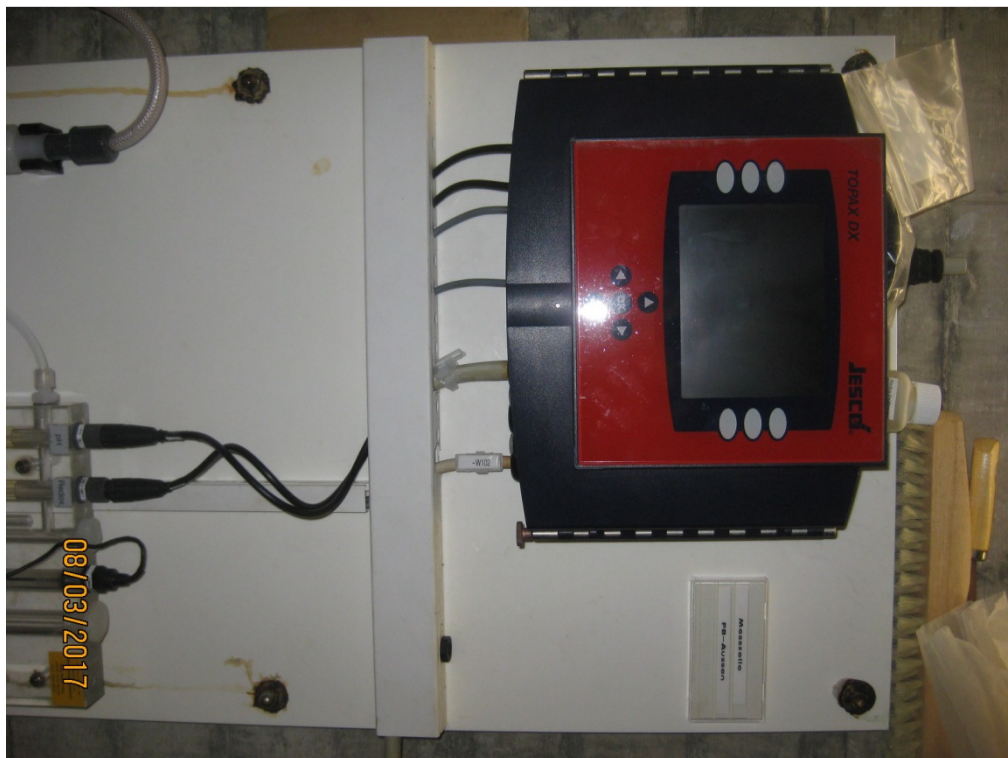
### 4. vorhandene Mess- und Regelgerät

Die derzeit vorhandenen Technikkomponenten im Technikeller, die bis zur Schließung des Kinderplanschbeckens auch noch in Betrieb waren, befinden sich in einem guten Zustand und wären in Gänze wieder sofort, nach kleineren Umbau-, Wartungs- und Instandsetzungsarbeiten, nutzbar.

Hierzu zählen insbesondere die vorhandene Mess- und Regeltechnik, die Messwasserpumpe, Absperrschieber, usw.

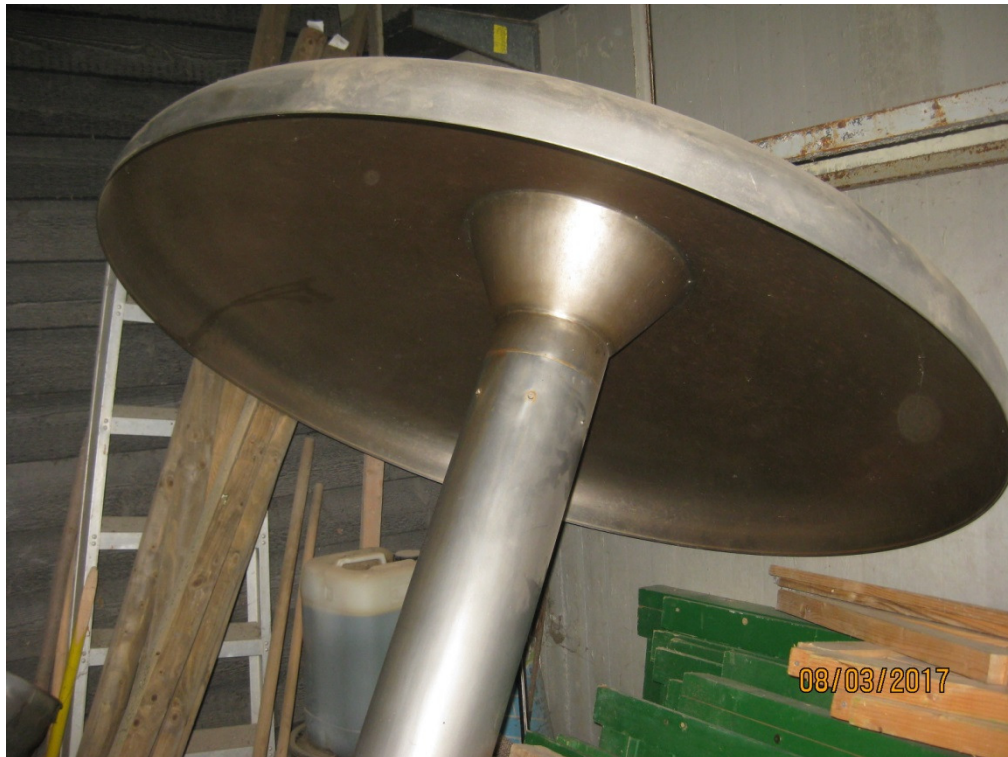
Nach Aussage des Betriebspersonal wurde das Planschbecken in der Vergangenheit von der Bevölkerung sehr gut angenommen. Insbesondere der Wasserpilz war ein „Highlight“ und sehr beliebt bei den Nutzern, der Wasserpilz aus Edelstahl wurde bei der Außerbetriebnahme des Beckens gesichert und zwischengelagert. Der Wasserpilz wurde Bodenbündig abgetrennt, eine Wiederverwendung des selbigen dürfte aber mit geringen Aufwand und Kosten möglich sein.

## 5. vorhandener Attraktionspitz

Zudem werden, je nach Anzahl der letztendlich gewünschten Attraktionen im Becken, PE Rohrleitungen vom Technikeller zu der jeweiligen Attraktion im Becken verlegt. Im Technikeller werden die einzelnen Attraktionsleitungen mit entsprechenden Drosseleinrichtungen zum Abgleich versehen, der Betrieb der Attraktionen erfolgt wie bisher auch der Pilz über Reinwasser, also ohne zusätzliche Pumpe. Der noch vorhandene Pilz wird saniert und wieder in das neue Becken integriert.

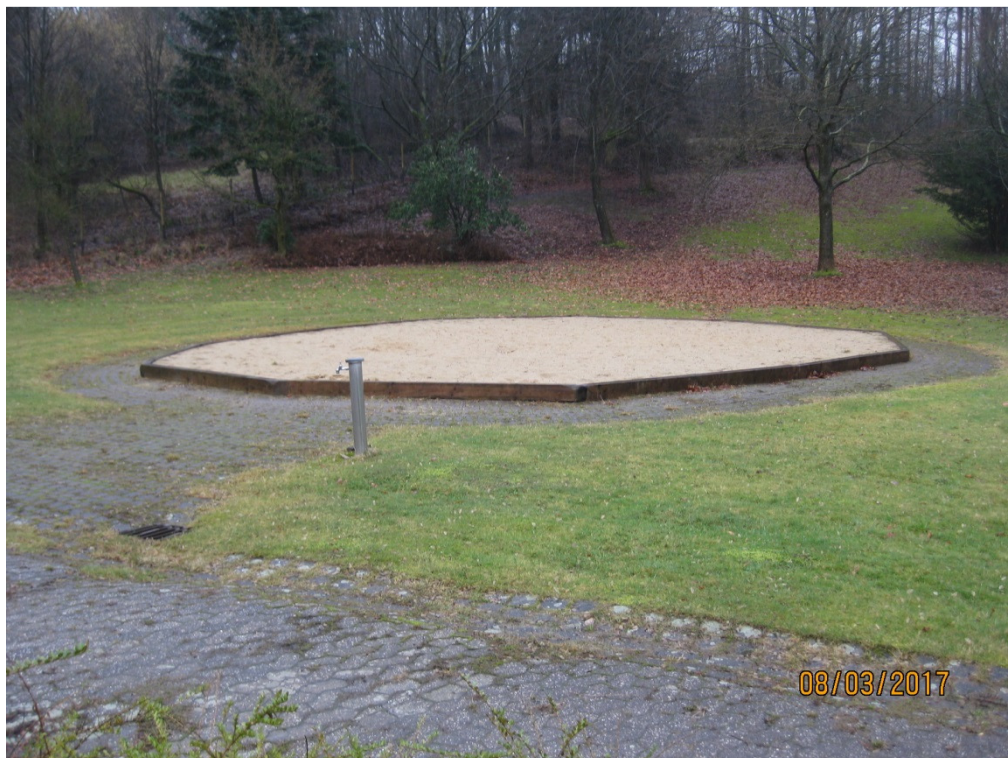
## 6. momentaner Zustand altes Planschbecken
