# Gutachten zum technischen und baulichen Zustand des Schwimmbades Wipperfürth und Entwicklung eines Sanierungskonzeptes

- Kurzfassung -

19. Mai 2008

ENERGIEBÜRO SCHAUMBURG

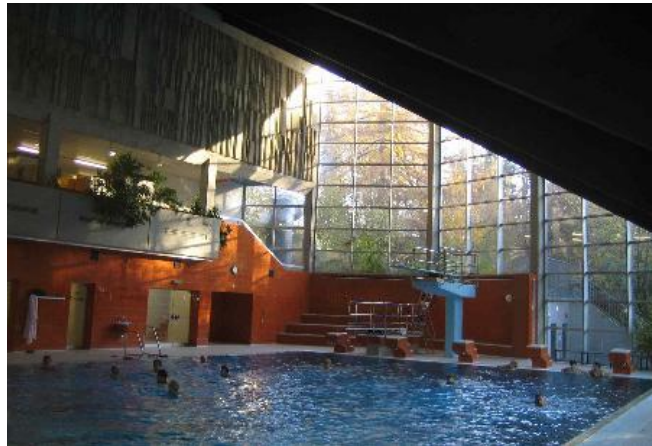
Abbildung 6: Blick in die Schwimmhalle, oben links der Umkleidebereich

In der Schwimmhalle findet man dann schon ein recht angenehmes Ambiente. Die hohe freie Decke, die Empore über dem Nichtschwimmerbereich und der an günstiger Stelle angegliederte Planschbeckenbereich hinterlassen insgesamt einen guten Eindruck. Das Farbkonzept spiegelt den Zeitgeist der 70er Jahre wieder, wirkt aber durchaus stimmig.

Besonders schön gerade im Sommer ist der Durchgang zu dem attraktiv gelegenen Außengelände. Getrübt wird dieser Eindruck allerdings durch den Zustand der Außenanlagen. Das heruntergekommene und teils scharfkantige Durchschreitebecken fällt ebenso unangenehm auf wie das wenig attraktive Planschbecken und die geringe „Möblierung“ des Geländes.

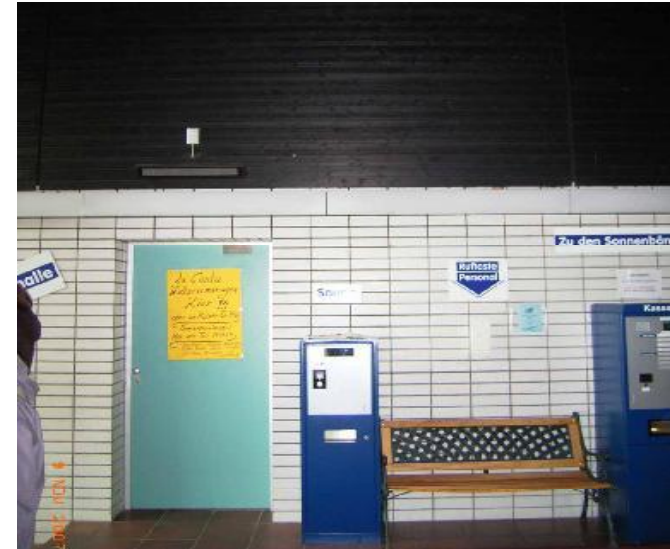
Abbildung 7: Saunaeingang

Der erste Eindruck ist, wie bereits erwähnt, der der Eingangstür zur Saunazone (siehe Abbildung 7). Sie erinnert eher an den Zugang zu einer Putzkammer als zum Entspannungsbereich. Gefolgt wird dieser Schritt ins Saunareich dann von einem eng verwinkelten Zugang zwischen beschichteten Spanplatten und Fliesen in einen rein funktional gestalteten Umkleidebereich.

Insgesamt ist der Saunabereich bautechnisch weitgehend in Ordnung, wenn auch mit den für das Alter zu erwartenden Abnutzungserscheinungen. Die Beschilderung, Möblierung und Beleuchtung sind sehr zweckorientiert, folgen aber keinem gestalterischen Gesamtkonzept.

Der Saunaeingang wird verlegt und qualitativ hochwertiger gestaltet. Im Einzelnen:

- Bessere Wegführung durch neue Beschilderung –CI–
- Eigener Zugang mit hochwertiger Tür (Alu-Glas).
- Eigenes Zugangs-system für unabhängigen Betrieb vom Schwimmbad / Zugang von der Sauna zum Schwimmbad über den Durchgang auf der Empore. Dadurch können die Öffnungszeiten ohne erheblichen Personalaufwand attraktiver gestaltet werden (Abends- und Wochenende)
- Empfangstresen
- Räumliche Trennung zwischen Sauna (Foyer und Flur, Naßbereich, Ruhezonen)

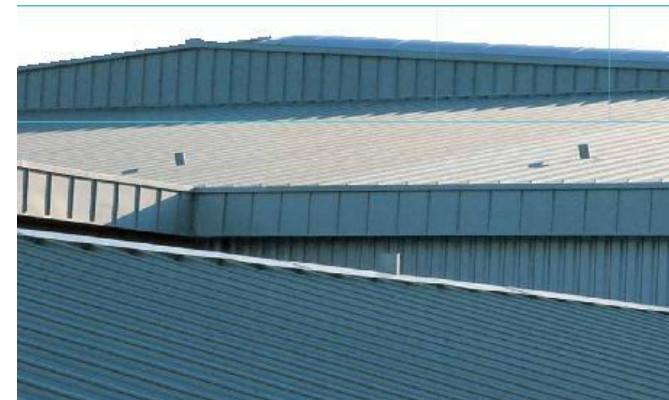
Abbildung 20: Dachlandschaft System Kalzip (Werksbild)

Wie bereits erläutert, weist das Dach des Gebäudes schwerwiegende konstruktive Mängel auf. Es muß dringend kurzfristig saniert werden. Da das Dach bereits heute statisch problematisch ist, sollte die neue Konstruktion möglichst nicht nur bauphysikalisch besser, sondern sie darf auch nicht schwerer sein als die vorhandene Dachdeckung. In enger Abstimmung mit dem Statikbüro Ottenstreuer & Beckedahl aus Radevormald wurden verschiedene Sanierungskonzepte geprüft. Die Anforderungen an den neuen Dachaufbau waren dabei wie folgt:

- Demontage der Betondachsteine<sup>17</sup>, der Schalung, der Dampfsperre und der Innendecke
- Installation einer neuen Lattung für die Dachhaut für eine verbesserte Entlüftung des Daches
- Installation eines Aluminium-Metalldachs (System Kalzip, siehe Abbildung 20)
- Neuer Innenaufbau mit Holzwerkstoffplatten mit mechanisch darauf befestigter und in den Stößen verklebter Dampfsperre
- Verbesserung des Wärmeschutzes

Die gewählte Dachdeckung Aluminium hat nicht nur den Vorteil besonders geringen Gewichtes bei hoher Dauerhaftigkeit, sie bietet auch die Möglichkeit der Ausstattung mit einer photovoltaischen Solaranlage ohne nennenswertes Mehrgewicht.

Die Maßnahme sollten zum Schutz der Bausubstanz möglichst kurzfristig durchgeführt werden.

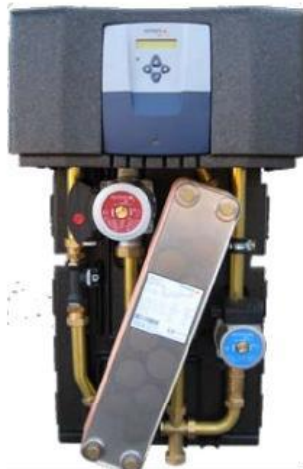
Abbildung 22:  
Frischwasserstation (Werksbild  
Varmeco)

Die bisherige Warmwasserversorgung ist vom Energieaufwand und hygienisch problematisch. Der große zentrale Speicher und das lange Warmwassernetz neigen zu Verkeimungen. Das ausgedehnte Wasserrohrnetz hat darüber hinaus erhebliche Wärmeverluste zur Folge. Der Speicher ist abgängig und muß dringend erneuert werden.

Es wird vorgeschlagen bei dieser Gelegenheit das System vollständig umzustellen. Hygienisch wie energetisch optimal ist es das warme Duschwasser gar nicht mehr zu bevorraten, sondern es dezentral in direkter Nähe zum Duschaum vor Ort zu erwärmen (Frischwassersystem). Die erforderliche Leistungsreserve für kurzfristige Bedarfsspitzen kann aus dem für das BHKW installierten Pufferspeicher bezogen werden. Die Hygieneproblematik läßt sich durch einen den Duschen vorgeschalteten Legionellenfilter nochmals drastisch entschärfen. Damit läßt sich ein energiesparendes und hygienisches Warmwassersystem betreiben.

Wichtige Komponente der Warmwassersanierung sollte auch die Umstellung auf wassersparende Duschköpfe sein. Mit dem geringeren Wasserverbrauch kann dann auch die gesamte neue Technik inklusive Rohrleitungen und Wärmetauschern kleiner dimensioniert werden.

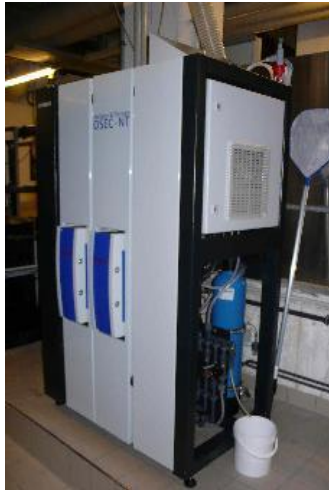
Abbildung 23: Elektrolyse-Chloranlage in einem Freizeitbad in Bielefeld

Der eigentliche Lagerraum und die vorgefundene Chlorgastechnik weisen Sicherheitsmängel auf. Der Chlorraum gelangte durch Anschütтарbeiten bei der Umgestaltung des Außenbereichs unter das Niveau des umliegenden Geländes. Dies ist aus Sicherheitsgründen nicht zulässig. Chlorgas ist schwerer als Luft. Durch einen technischen Defekt austretendes Gas könnte in dieser Geländesituation nicht frei abfließen und würde einen giftigen „Gassee“ bilden. Chlorgas ist hochgiftig. Bereits Chlorkonzentrationen in der Atemluft von 0,5 % sind tödlich, Konzentrationen ab 0,001 % sind bereits gesundheitsschädlich!

Auch die eigentliche Chlorgastechnik ist sicherheitstechnisch nicht mehr akzeptabel, sie weist Mängeln auf und sollte nicht für längere Zeit weiterbetrieben werden.

Der Umbau des Chlorgasraums könnte entfallen, die Räumlichkeiten könnten anderweitig genutzt werden. Willkommener Nebeneffekt dieser Technik sind die geringeren Kosten für die Betriebsmittel, man benötigt kein Chlorgas in Flaschen mehr sondern nur noch hochreines Kochsalz. Es wird vorgeschlagen kurzfristig eine solche Chlorelektrolyseanlage zu installieren.

Da die Sicherheitssituation der Chlorgasanlage im Moment problematisch ist, sollte die Maßnahme vorgezogen werden und im ersten Bauabschnitt unter „akute Maßnahmen“ mit umgesetzt werden.
